2011年発生の東日本太平洋沖地震の被害を見る

鈴木三四郎* 山本 大亮**

Damage Survey of Higasihon-Taiheiyou-Oki Earthquake of
March 11th, 2011

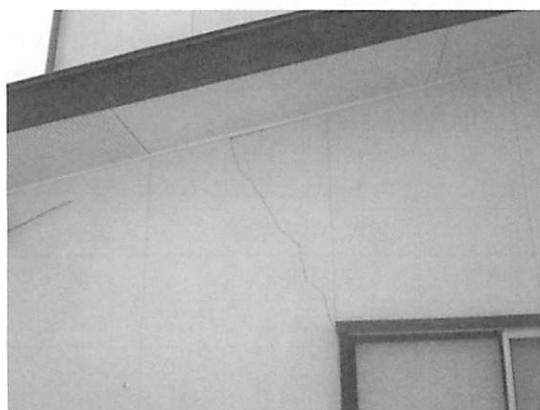
矢吹町と那須町調査にあたって、地震の影響を受けた大多数の家は外壁にクラック（写真1）が確認された。また屋根瓦の被害（写真2）も散見された。その他の被害として、ガラスのひび割れ（写真3）、タイルの剥落（写真4）、モルタルの剥離（写真5）などが確認された。

写真1 外壁のクラック

クラック（写真1）の原因としては、地震時の揺れによって建物が変形することにより外壁にひび割れとして出てくる。これは、ガラスのひび割れ（写真3）にも同様のことが言える。次にタイルの剥落（写真4）やモルタルの剥離（写真5）は、日射と放冷による表面温度変化で起こる膨張・収縮の繰り返し応力とその重さ（タイル、モルタル）が原因であり、経過年数が経っている建物ほど被害が出やすい。今回は地震という外力が加わったことによって、更に悪化したと考えられる。

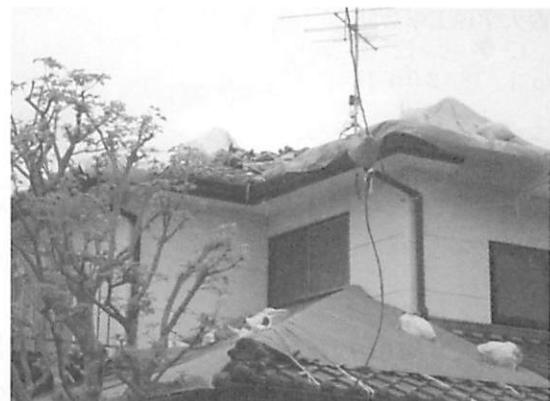
写真2 屋根瓦の被害

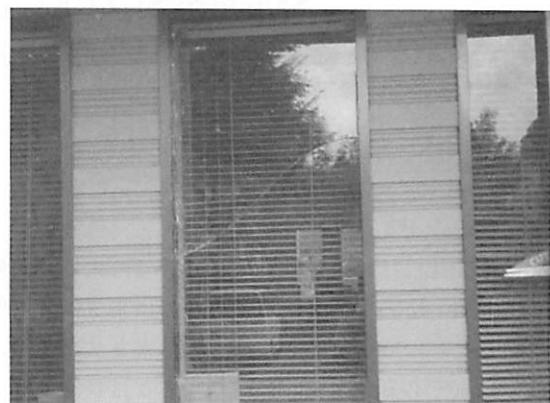
写真3 ガラスのひび割れ

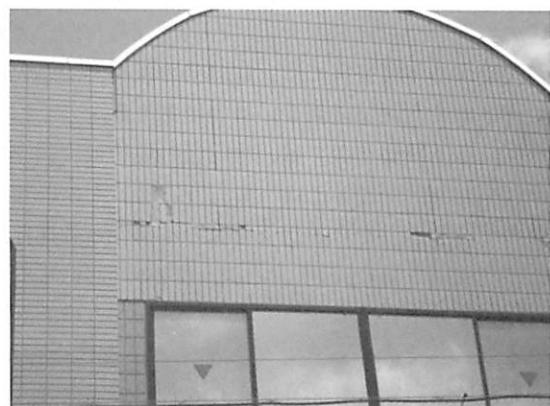
写真4 タイルの剥落

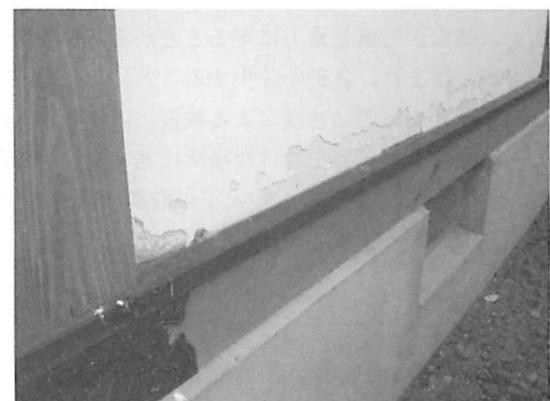
写真5 モルタルの乖離

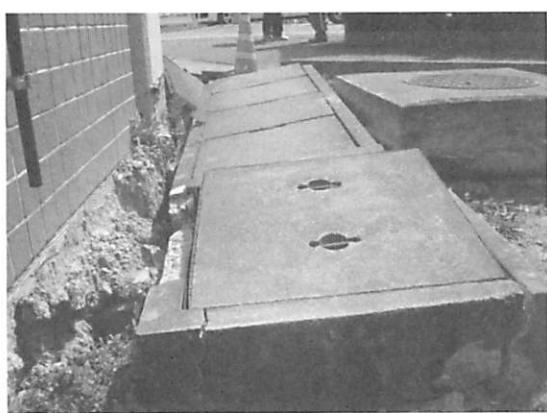
矢吹町では地盤変状により、路盤の陥没（写真6）や地盤沈下（写真7）が確認され、地盤沈下は70cmぐらいのところが見られた。その他に、盛り土の上に立地する建物が地震による盛り土部分の地盤変状により大きく傾いていた（写真8）。これは、切り土・盛り土の被害の特徴を表している。

写真 6 路盤の陥没

次に、路盤の陥没（写真6）や地盤沈下（写真7）の原因として、切り土・盛り土の影響に加えて液状化現象が挙げられる。地盤は普段、砂の粒子同士のせん断応力による摩擦によって安定を保っているが、しかし地震の際に地下水位の高い砂地盤が、地震の揺れ（振動）により粒子同士のせん断応力を失い液体化現象が起こり、これによって比重の大きい構造物が埋もれ、地中の比重の軽い構造物が浮き上がったりする。

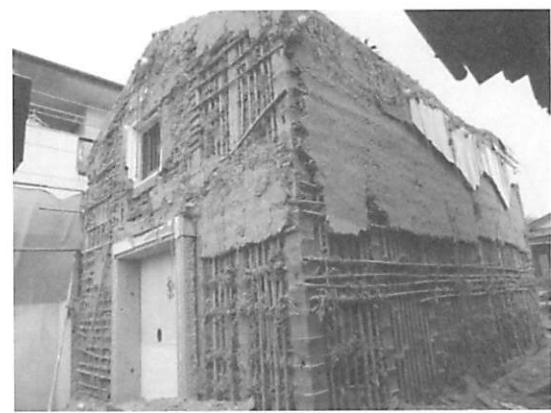
一方、那須町では石蔵や土蔵の被害が散見された（写真9、10）。石蔵は屋根が落下し、外壁である組石部分が崩れている。土蔵は全体的に外壁モルタルが剥落しているのがわかる。重量が大きいこと、剛体に近いことも確認できた。

写真 10 土蔵の被害

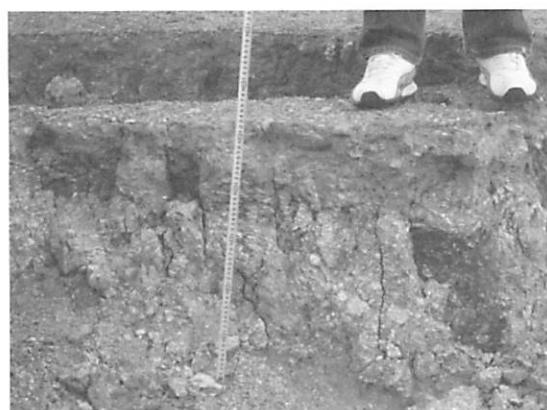
写真 7 地盤沈下

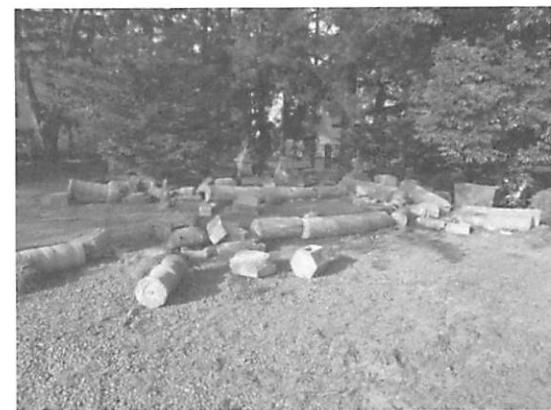
建物の被害以外にも、鳥居の倒壊（写真11）や墓石の転倒（写真12）や無筋磚の被害（写真13）などが確認された。無筋磚の被害は多く見受けられ、鉄筋が入っているのと無鉄筋では被害の度合いに大きな差があった。

写真 11 鳥居の転倒

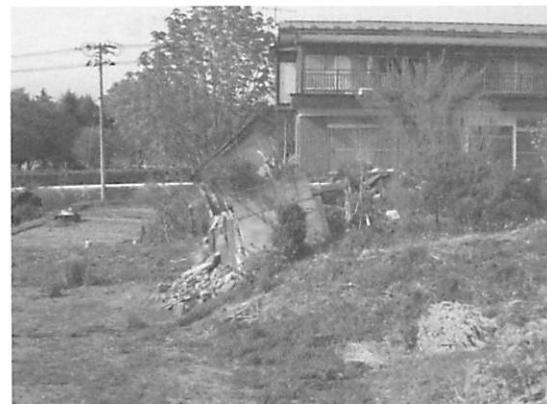
写真 8 盛り土部分の被害

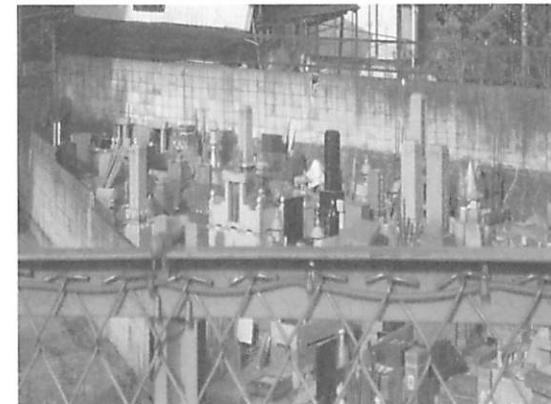
写真 12 墓石の転倒

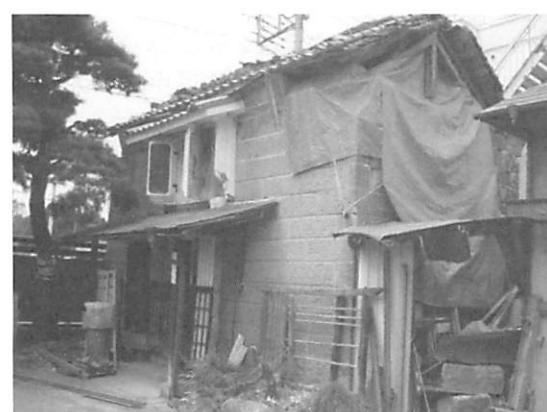
写真 9 石蔵の被害

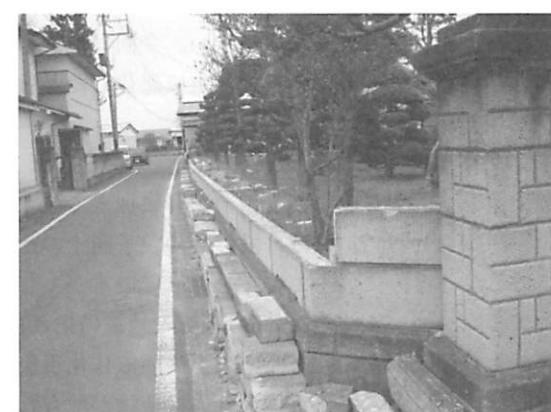
写真 13 無筋堀の被害

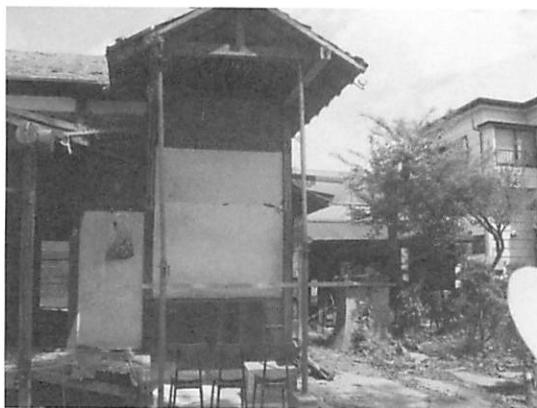
調査で確認された補強策として、柱の補強（写真14）やブレース補強（写真15）が確認された。ブレース補強は地震や風などの横からの力に対してそれにかかる引張力により建物が変形するのを防ぐ役割を持っている。

写真 14 柱の補強

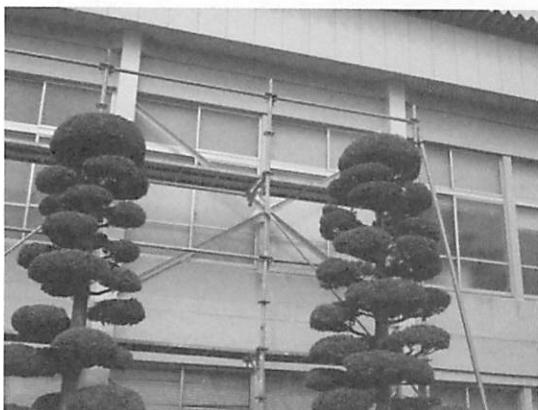
写真 15 プレース補強

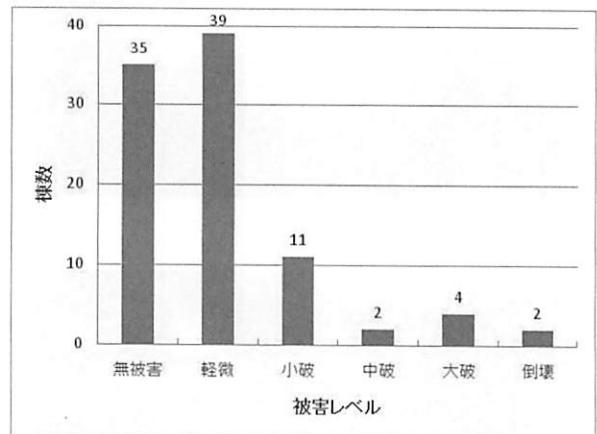
図2 調査結果

このデータは一部であるが、調査した地域の建物のほとんどが無被害、軽微、小破であった。地震による被害で中破、大破、倒壊した建物は少なかった。

図2と表2の定義を見比べてみると、ほとんどの建物が外壁クラック程度の被害だったということがわかる。逆に、地震による被害で命を落とすような被害はほぼ見受けられなかった。倒壊した建物は回収され新地となっており、確認することが出来なかつたが、近隣の人たちに聞き込むことによって倒壊と判断している。

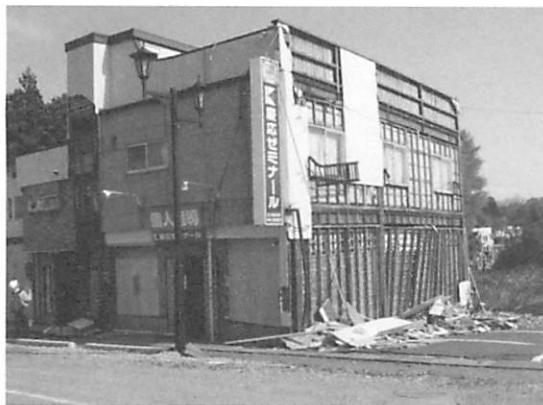
表2には被害レベルの定義を示している。地震時に受ける被害の程度を「軽微」「小破」「中破」「大破」「倒壊」の5段階に分けて評価した。軽微はで、小破、中破、大破（写真16）、倒壊と被害レベルは上がっていく。

写真 16 大破レベル
