2004年 7 月新潟豪雨水害の 災害調査による家屋被害関数の構築

DEVELOPMENT OF FRAGILITY FUNCTION FOR WOODEN HOUSE
OBTAINED FROM THE FIELD INVESTIGATION OF FLOOD DISASTER
DUE TO JULY 13, 2004 NIIGATA HEAVY RAINFALL

Key Words : building damage, fragility curve, the 2004 Niigata-Fukushima Heavy Rainfall,
field investigation, inundation depth

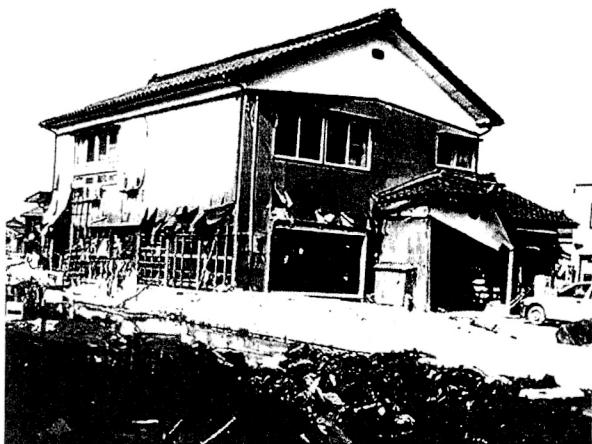
写真-1 被害判定に用いた外観写真の一例

害程度を決定した。写真-1に外観写真的1例（被害程度は中破）を示す。

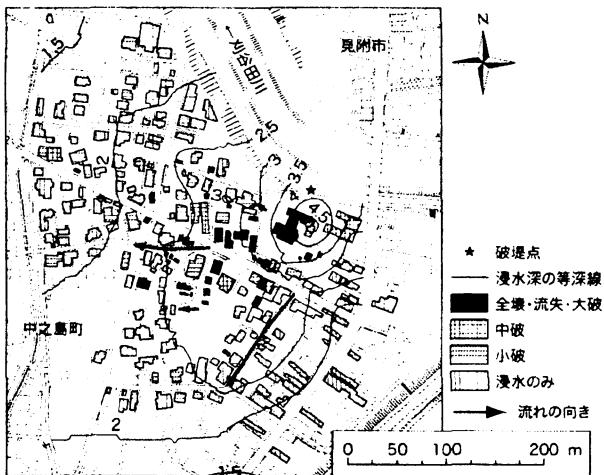
図-4 調査の実施により得られた家屋被害程度の分布

前項の判定の結果として得られた被害ランクの分布を図-4に示す。同図上には94地点において測量した浸水深の分布をもとにKriging補間法を用いて対象領域全体の浸水深の面的な分布を求め、0.5m間隔で等深線を引いた。これは、被害判定を行った全ての家屋について浸水深が得られなかつたためである。浸水深が大きくなるほど、また道路に面している家屋ほど被害ランクが高くなることが分かる。住民から得られた目撃証言により、13日13時の破堤後、氾濫流は破堤地点最近傍の妙栄寺の本堂を破壊し、その流れは南西方向が卓越していたことが分かった（図中の矢印）。得られた被害判定結果の分布特性はこの証言を支持していると言つてよいであろう。

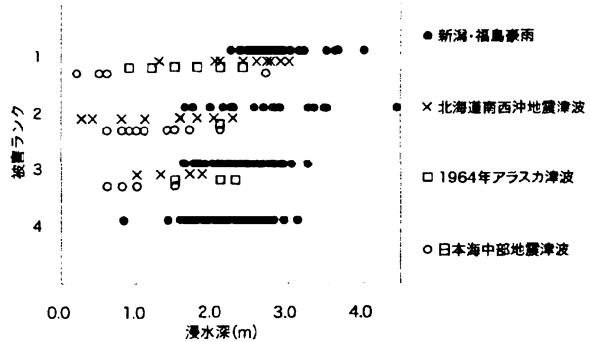
図-5 浸水深と被害ランクの関係

図-5に家屋の被害ランクと浸水深との関係を示す。浸水深の値には補間値を用いているが、家屋の周囲では浸水深が連続的に変化するため、その平均値を代表値として表示している。また図には、既往の研究から、津波浸水深と家屋被害程度の関係が分かっているものについて、それぞれの文献から木造家屋の被害のみを可能な限り抽出し、同時にプロットした。本研究では以下のデータを比較対象として使用する。

図-5より、新潟水害では、浸水深が2m以上になるとランク1（全壊・流失）の被害が発生はじめることが分かる。既往の津波災害では浸水深が2m以下でもランク1となるなど、新潟水害の被害よりも低い浸水深で発生している。判定基準を全く同一のものとした北海道南西沖地震津波の被害においてもこのことがいえ、概して津波災害の方が水害よりも低い浸水深で被害が出始めることが分かる。これは、津波が沿岸部では流速が大きく、港湾内の漂流物を多く含むため、その衝突による衝撃力の影響が無視できないことを示唆している。また、洪水が破堤点からの氾濫で、流れが四方に拡散するのに対し、津波は広範囲の汀線からの流れであることが多く、拡散しにくいことによる影響も考えられる。

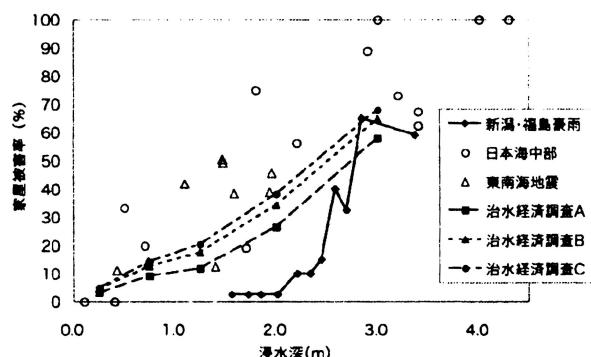
図-7 浸水レベルと家屋被害率の関係

図-7に各浸水レベルに応じた家屋被害率の分布を示す。比較対象として、十分な量のデータが得られている1983年日本海中部地震津波災害における浸水深-被害率の関係、被害率のデータが得られている1944年東南海地震津波災害における関係も示してある⁹⁾。図-5に示した浸水深と被害程度の関係と同様、同じ浸水深であっても、津波の氾濫による家屋被害率はおよそ20%以上の差があることが分かる。

さらに、直接的な比較はできないが、治水対策の経済評価に用いられる治水経済調査マニュアルの浸水深と家屋被害率の関係も同図上に示してある。グループAは地盤勾配が1/1000未満、Cは1/500以上、Bはその中間である。どのグループも津波による被害率よりも全体的に低いながら、我々が行った新潟水害の判定結果よりも高い値となっている。これは冒頭に述べた、判定目的の違いによる判定基準の違いによるもので、治水経済調査マニュアルは、浸水直後のみでなく、内装の被害や、他の複数的な被害も含めた被害額を求めるためのものであるので、今回の判定結果より大きくなるのは妥当であると考えられる。特に、浸水深が2.5mよりも小さい場合には両者の乖離が大きくなる。浸水深が小さな場合には、家屋構造の物理的損傷程度は小さいものの、内装等の被害を考慮しなければならないためである。浸水深が大き

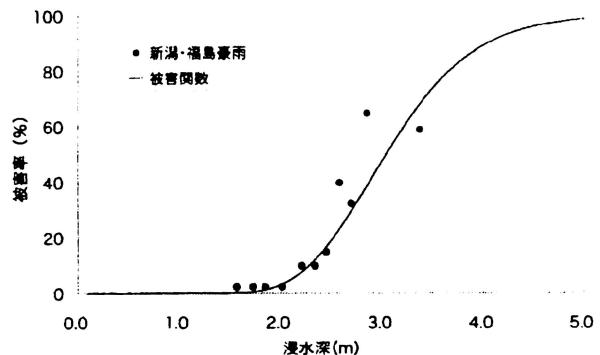
図-9 中之島町の家屋被害関数

と表される。ここで λ 、 ζ はそれぞれ $\ln x$ の平均値、標準偏差であり、これらの値を図-8のような確率紙を用いた最小二乗法によって求めた。本研究により得られた浸水深と家屋被害率の関係に、図-5の回帰分析から求められた対数正規分布曲線を重ねて示したもののが図-9である。 λ 、 ζ の値はそれぞれ 1.11、0.22 であった。なお、回帰分析における相関係数は 0.8558 であり、得られた被害関数は被害を説明できていると考えてよいだろう。この結果から、中之島町の刈谷田川破堤点周辺における家屋被害関数は次式となり、この式を用いて任意の浸水深に対応する家屋被害率を算定することが可能になる。
