ペルー、マチュピチュ遺跡の保存修復〔I〕 —遺構の劣化と保存に関する現地調査—

Conservation of Machu-Picchu Archaeological Site [I]:
Field Investigation on the Deterioration and Conservation of Remaining Structures

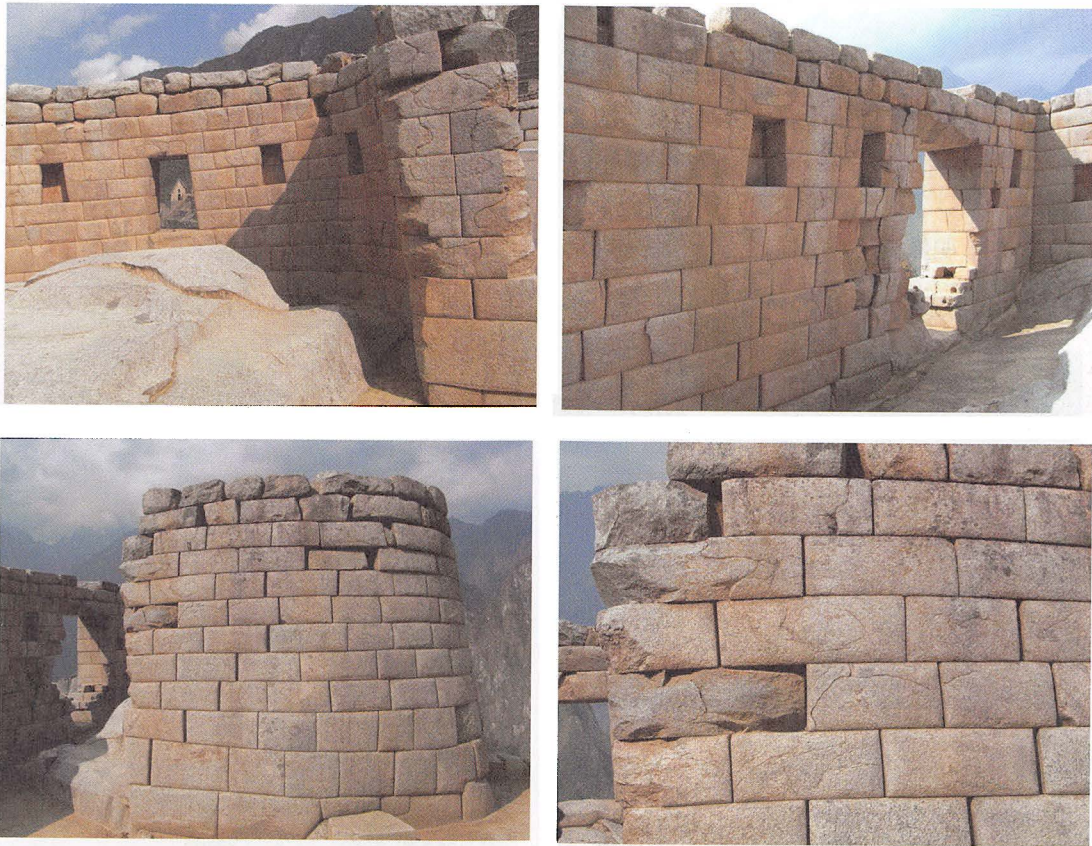
「太陽の神殿」は最も重要な遺構の一つであるが、同時に石材(花崗岩)の劣化が最も大きな遺構である。その原因は、発掘調査時に、生い茂っていた灌木、樹木を切り払い、遺構の内側で燃やしたため、その火熱で石材が劣化したためとされている。花崗岩は、その鉱物組成から火熱に弱く、亀裂が多数入った状態となっているのである。また、発掘された時点で、石積みの目地がずれて隙間ができており、崩れやすい状態にある。さらに、近年になって地衣類の繁殖が増大し、変色等の外観上の問題が生じている。
