# ペルー、マチュピチュ遺跡の保存修復〔Ⅱ〕 —「太陽の神殿」の保存修復に関する調査と試験施工—

Conservation of Machu-Picchu Archaeological Site [II]:  
Investigation and Experimental Restoration Works of “*Temple of the Sun*”

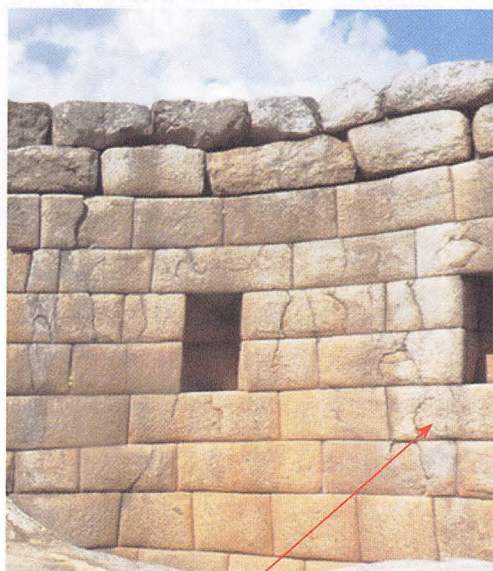
表層剥離

石表面が薄く母体から剥離している。  
この内側には、1～3 mm程度の空隙が  
潜在している。  
目視では一見わかりにくいですが、打音で容  
易に確認できる。  
放置しておけば、剥離部分は、崩落する。

空隙内部に、エポキシ樹脂（液状低粘度、ゼリー状中粘度など）を注入し、母体に接合し一体化させる。空隙内部への注入は、浮き末端の亀裂（僅かな隙間がある）から注入するが、中には空隙部の表面に細い穴（径5 mm）を開けて、そこから注入する事もある。剥離部分が薄いので、ホゾ（ステンレスボルトなど）の挿入等による強化は行わない。

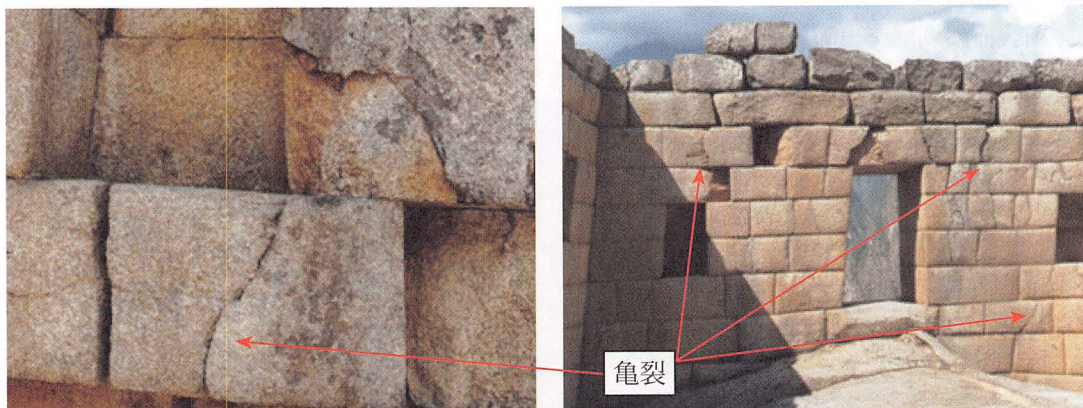
亀裂が多数発生しているが、組石の荷重よりも、何らかのムーブメントによる偏荷重で発生したものと推定される。

亀裂内部にエポキシ樹脂を注入し、分断化されている石を接合し一体化させる。亀裂幅、亀裂深度によって、注入方法、注入樹脂のタイプを選定する。亀裂の存在は、石組構造体としては表層剥離より遥かに危険で、「亀裂の拡幅→個石の損壊・崩落→石組全体の崩壊」に直接つながるものである。

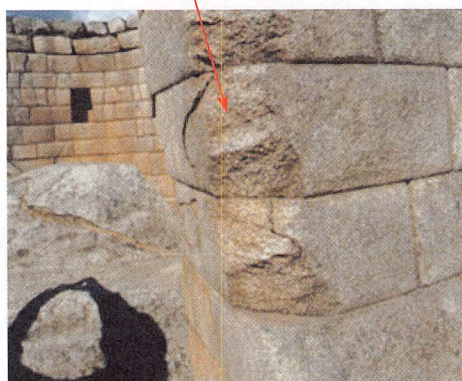
写真①

角部に多くみられる（写真①）が、石組のバランスにさほど影響はない箇所は、特に充填成型はしない。ただ、明らかに崩壊の危険性が高い欠損部（写真②）もあるので、そこでは接着、擬石充填・成型の処置が必要となる。

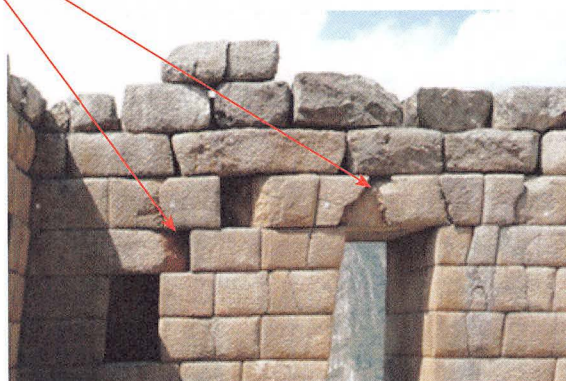
写真② 矢印欠損部

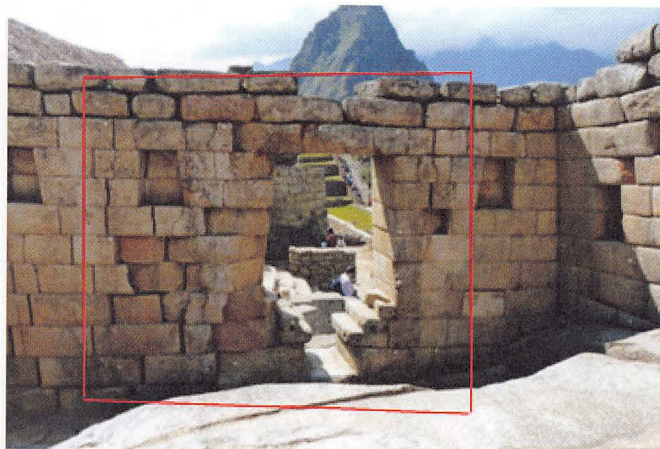
写真③ 仮称西開口部

10～30mm前後の厚みで、割断剥離し、母材から大きく剥離している。特に大きな割断剥離が起きているのは、下記写真③で、赤線で囲まれた部分は太陽の神殿の石組の中でも崩壊の危険が最も高い所である。

大きな割断剥離、亀裂、欠損は、接着（ホゾ挿入併用）、注入、成型などで補強は出来るが、現状、石組みのまま修復を行うには問題がある。

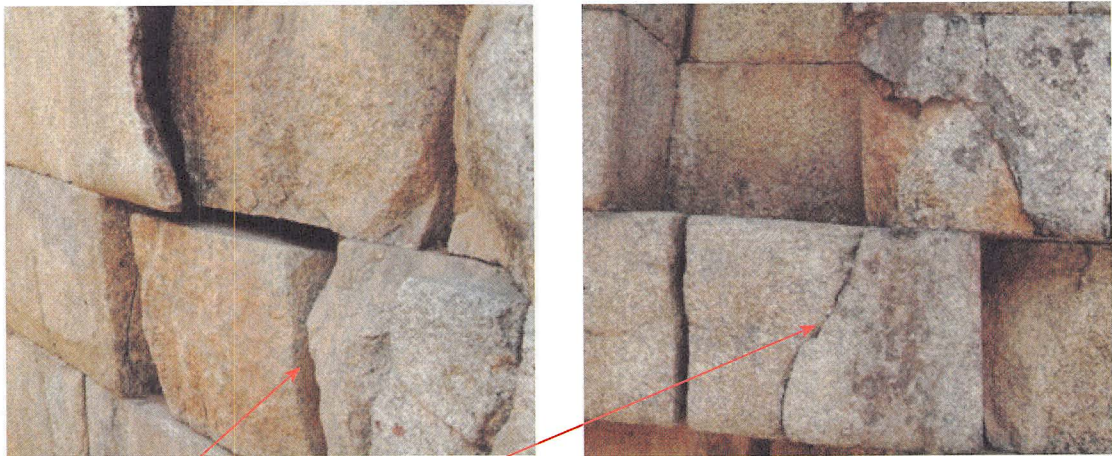
現状では、これらの隙間を押し付けて、元に戻す事は出来ない。この中に接着剤を注入して分離している部材を接着一体化すると、石の外寸が大きくなってしまふ。

隙間の奥部から、注入材が漏れ出して、隣の石を接着させる。2石が1石になってしまう。

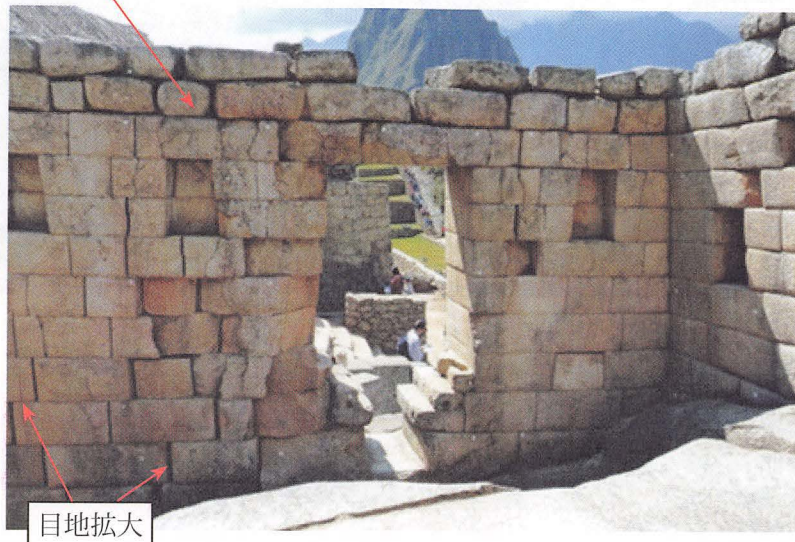
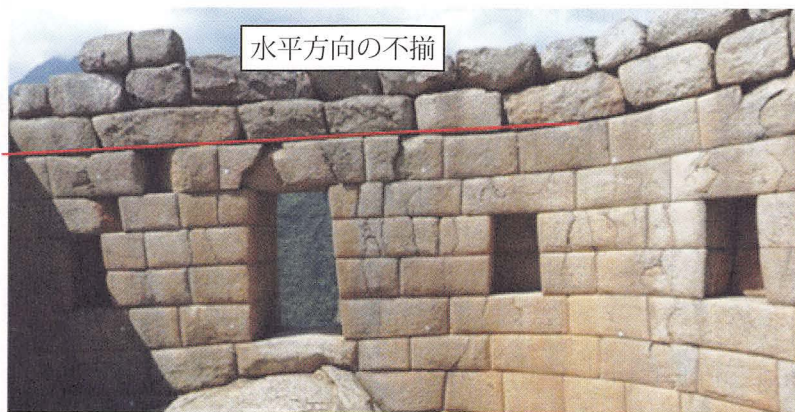
- ①目地の隙間拡大箇所が多数ある
- ②石組の水平方向の不揃い（段差） 1～3段目に多い
- ③セリ出し（列から外側にハミ出ている） 内側石の他に、外側の石にもある

上から2、3段目には、内、外にセリ出しがあり、横並びが直線的ではない
