イドウトのmastaba地下埋葬室母岩の劣化調査 および補強対策

Stability Investigation and Reinforcement of Mother Rock in Burial Chamber of Mastaba Idout

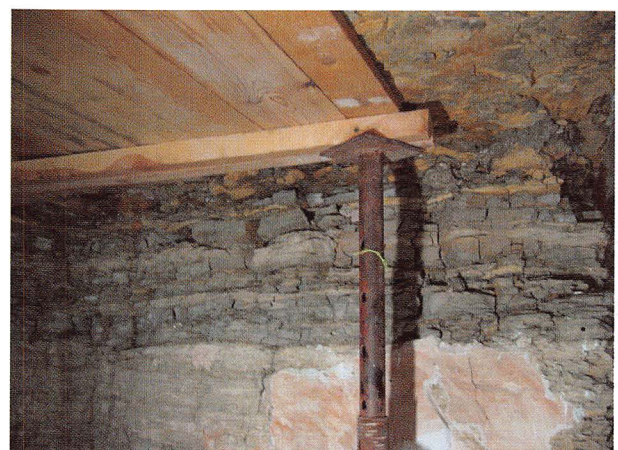
Photo 1 に北側から撮影した地下埋葬室を示す。埋葬室は泥灰岩と粘土質石灰岩とからなる台地の地下約9mにあり、南北約10.5m、東西約4.3m、高さ約3.1mの石室空間である。Fig.1に埋葬室の断面図を、Fig.2に平面図を示した。Fig.1には付近の掘削ピットで撮影した地層の写真を付記したが、埋葬室の壁上部60~70cmの幅に見られる泥灰岩層は黄色から緑色をした頁岩、灰色で半硬質の粘土質石灰岩、緑がかった泥灰土などが互層になっており、特に風化が進行した脆弱な地層となっている（Photo 2）。また、この層からなると考えられる天井表層部は、埋葬室の北半分において風化が顕著であり、層状に

Photo 2 壁上部の泥灰岩層の劣化

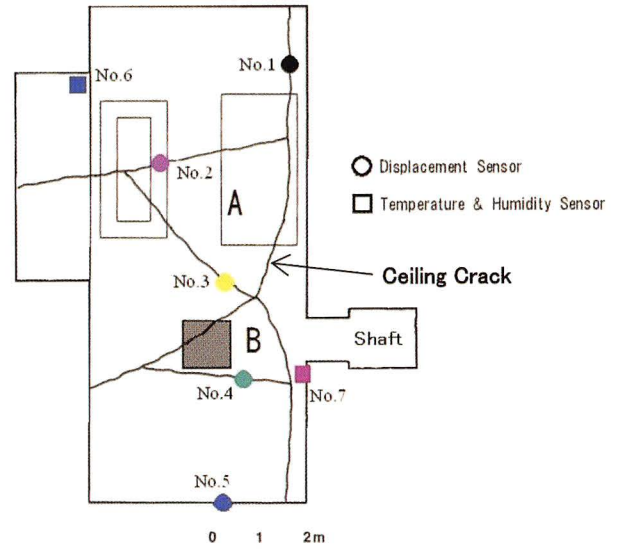
Fig. 2 地下埋葬室平面図

母岩から剥離または剥落している。さらに天井部には Fig.2 に示したように東西方向と南北方向に大きな亀裂が存在しており、中央部の三角形ブロック A (Photo 3) および B (Photo 4) では周辺と鉛直方向に最大で10数 cm の段差が生じている。

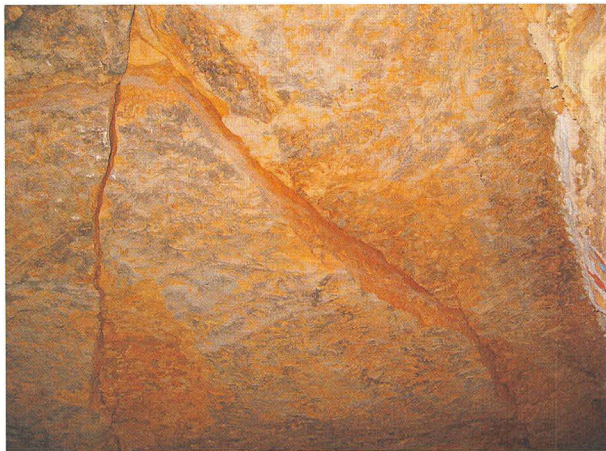
Photo 3 天井ブロック A の亀裂

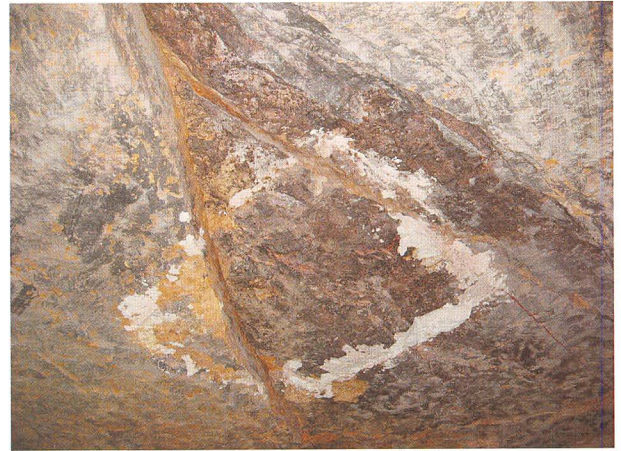
Photo 4 天井ブロック B の亀裂

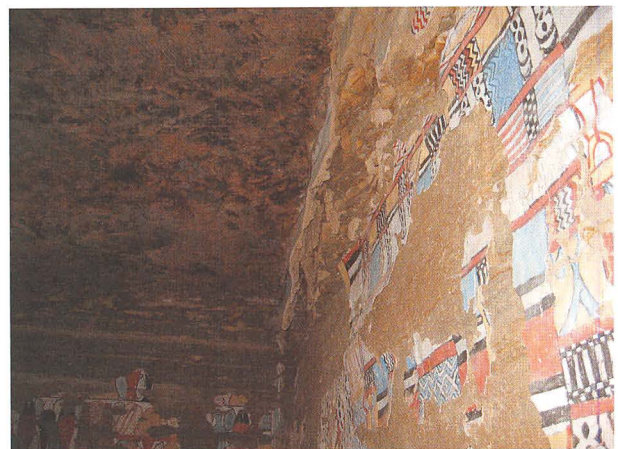
壁画は埋葬室周囲の壁に直接石膏を塗って、その上に顔料で描かれているが、4千年以上もの時の経過による母岩の風化と伸縮の繰返しや雨水の浸入などによって、壁画の描かれた石膏部が浮き上がり、場所によっては完全に剥落していた (Photo 5)。1935年の調査では壁画全体の約 1/3 が剥落していたとの報告があり、2003年に吹田らが行った調査により、さらに 1/3 が剥落していることが判明した (本報告書 1-2 参照)。

Photo 5 壁画下地石膏の浮き上がり

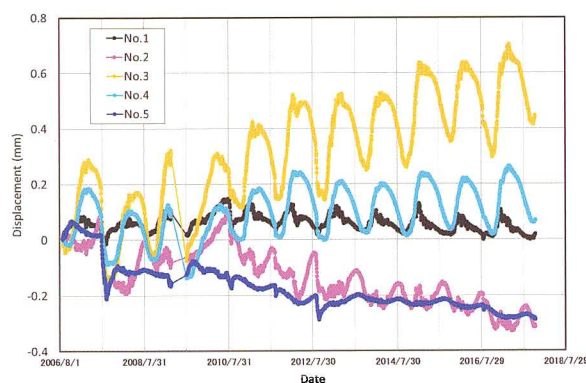
Fig. 5 亀裂変位量の変動

次に、各亀裂変位計によって測定した変位量の変動を Fig.5に示す。記録は2006年8月～2017年11月の間であり、図の変位量の正值は亀裂幅が広がることを、負値は狭まることを示している。位置により多少傾向は異なるが、概ね毎年11月頃から亀裂幅が

増加し、3月頃から減少する周期的な増減の繰り返しであることから、Fig.3およびFig.4の温湿度の変化と対応しているものと考えられる。すなわち、温度および湿度が上昇すると岩盤が膨張して亀裂幅が減少し、温湿度が下降すると岩盤が収縮して亀裂幅が増大するものと考えられる。これが母岩の劣化を進行させる一因といえる。なお、No.3の亀裂は増大傾向にあり、No.2およびNo.5の亀裂は減少傾向にあるが、その絶対量はいずれもごく僅かであることから、岩盤全体は安定しているものと考えられる。

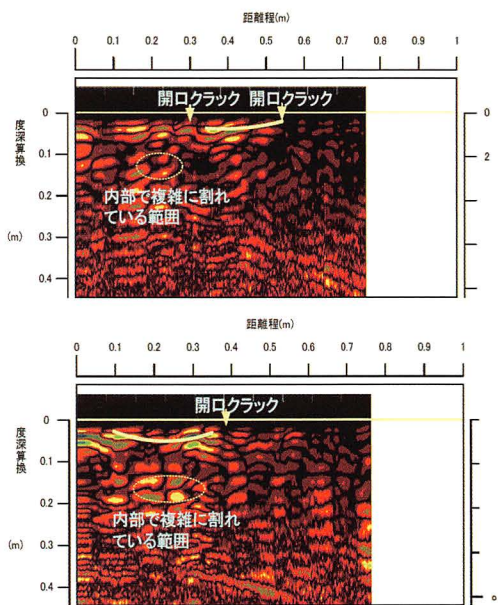
Fig. 7 A区のGPR測定記録例
(上: A050 測線、下: A040 測線)

Fig.7にGPRの測定記録例を示す。横軸が測線上の距離程、縦軸が岩盤表面からの距離である。この距離は、アンテナを発信した電磁波がアンテナに戻ってくるまでの伝播時間と電磁波の伝播速度とから換算したものであり、今回は埋葬室岩盤の電磁波伝搬速度を最も一般的な値である10cm/nsとした。Fig.7の記録では表面に見える開口クラックを通過した位置に、表面の凹み、段差としてその反応が現れている。図中にその位置を示しておいた。このように、壁面に現れる開口クラックが壁面に対して低角度で開口したまま岩盤内に連続していればGPRで追跡することができる。A区の表面にある開口クラックは、途中で一旦消えややずれた位置に再び現れるように見える。GPRの記録ではその周辺に反射が現れている。オレンジ色の範囲は表面直下にあたり、表層の劣化を示していると考えられる。藍色の範囲は内部の反射体であり、内部の岩盤が複雑に割れている状況を捉えた可能性がある。

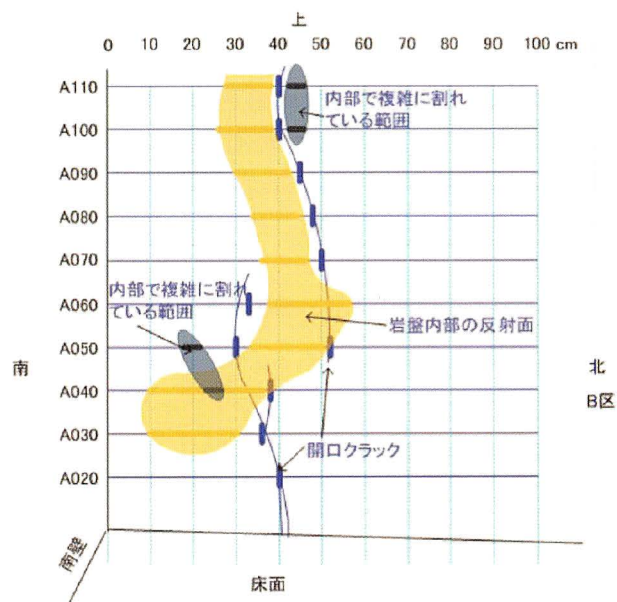
Fig. 8 A区の岩盤内部状況の推定

A調査区のすべての測線における測定結果を総合すると、Fig.8のような岩盤内部状況の推定図が作成できる。図より、この調査区では壁面に見られる開口クラックの内側（深さ約10~20cm）にほぼ全面にわたって分離面が存在することがわかる。このように、壁面近くに壁面とほぼ平行に分離面が存在する個所は崩落の危険性が高いものと考えられることから、確実な修復が必要であるといえる。

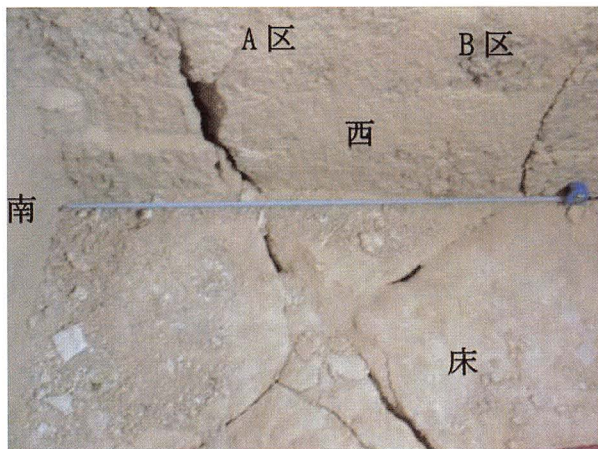
A区（Photo 13）およびその北側のB区には壁面表面に縦方向の開口クラックが認められ、いずれも床面に達しており、Photo 14示すように床面上でクラックが交差している。

Photo 14 A区のクラック発生状況

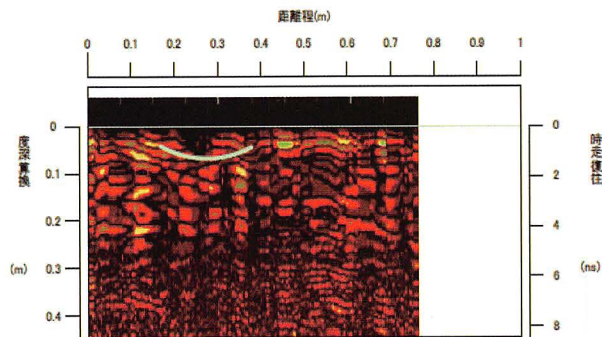
Fig. 9 L区のGPR測定記録例 (L070 測線)

Fig.9にGPR測定記録例を示す。天井部では水平方向の地層堆積境界が天井表面と並行するため、GPRの測定ではそれらが反射面として現れやすい。そのため地層境界が表面と直角の関係にある壁面の記録に比べ、天井では多数の反射が現れている。また、天井部の表面には凹凸があるため、段差のある位置では壁面で見られた開口クラックと同じような反応が現れている。この測定結果から、岩盤内部状況の推定図をFig.10に示す。明瞭な反射面が分布する範囲が1箇所認められる。この反射面は非常に明瞭であるため、この部分に面状の分離面が存在するものと考えられる。他の天井部においても、このような分離面が存在する可能性は高いものと推察されることから、天井部についてはほぼ全面的な補修が必要であると考えられる。

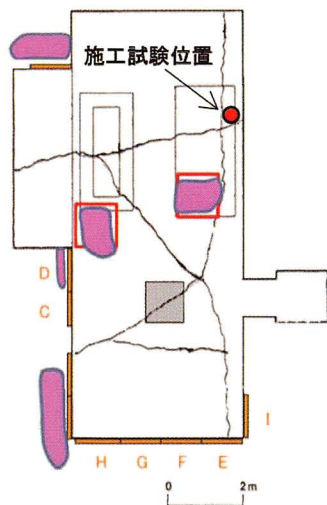
Fig. 11 岩盤劣化の状況

以上の各計測区の調査結果をまとめて地下埋葬室における劣化の激しい部位を示すと、Fig.11のようになる。以上の岩盤内の劣化部の推定結果から、地下埋葬室の岩盤補修箇所は、主に西面の壁と天井部であることがほぼ明らかとなった。

前節までで示した調査結果のとおり、埋葬室の母岩は全体的には安定しており、崩落などの可能性は低いと考えられる。しかし、表層の風化による劣化が激しいため、壁においては、現在仮止めの壁面を恒久的に固定するためには、レーダー探査で確認されたような浅い部分の分離面を含めて、表層から数10cmの範囲内を強化安定する必要がある。また、天井については、表層部の剥離・剥落を防止するため、壁と同様に強化安定させることが要求される。

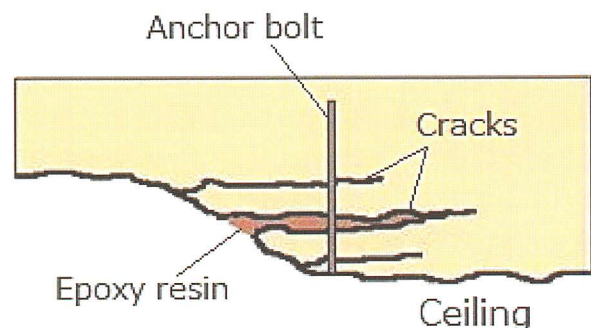
Fig. 12 天井補強の施工概略図

埋葬室内の天井の約400mm四方の部分 (東壁面から約0.5m、北壁面から約3mの位置、Fig.11参照) について母岩の補強施工試験を実施した。当該部分は風化がかなり進行しており、石灰岩の薄層間に隙間が生じているとともに、表面の薄層が落下している部分もある。

Fig.12に概略図を示したように、まず薄層間の隙間の奥に、エポキシ樹脂Bを直径約10mmのチューブを通して入るだけ注入した (Photo 19)。次いで隙間の見付け部分に下記の材料を調合したエポキシ樹脂Aを手で詰めて表面を整形した (Photo 20)。

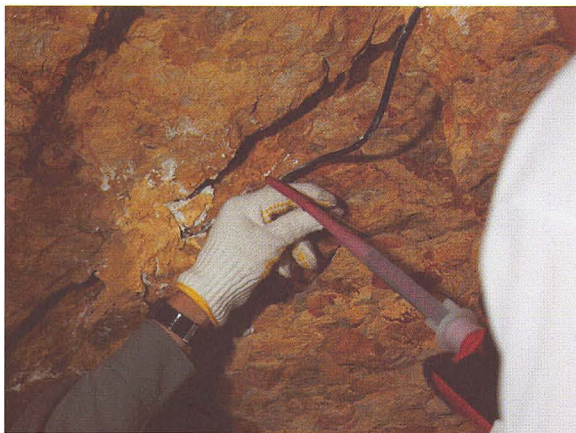
Photo 19 クラック内部へエポキシ樹脂 B 注入

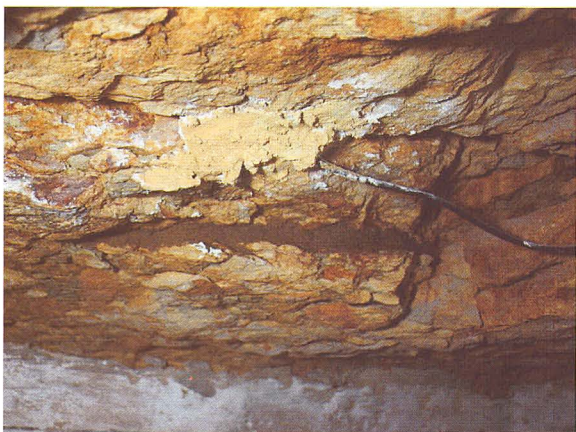
Photo 20 エポキシ樹脂 A による補修

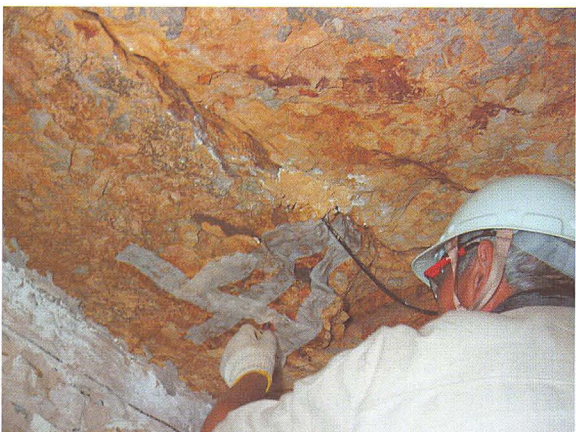
Photo 21 アンカーボルト挿入

翌日、補強部の中央付近に前述のハンマードリルで鉛直方向に200mmの深さまで削孔し、エポキシ樹脂 B を注入した後、ステンレス全ネジボルトを挿入した (Photo 21)。削孔の際、表層付近は比較的柔らかい感触であったが、奥の70mm程度は堅い感触であったことから、天井表層から130mm以上は母岩が比較的健全なものと推測される。なお、ドリルによる振動は比較的少なく、周辺の母岩表層が剥落することはなかった。

この補強部分は施工1週間後においても健全であり、剥落等は認められなかった。

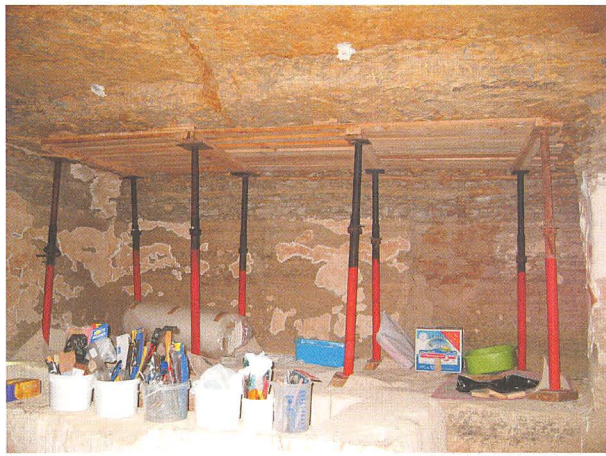
前述したとおり、埋葬室の壁上部の幅60~70cmの部分は、頁岩、粘土質石灰岩、泥灰土などの互層になっており、とくに風化が激しく岩片の剥落も多い。したがって、それに続く天井表面も劣化が著しく、表層部の剥離・剥落が多く見られる。さらに、西側掘込み部の天井は埋葬室の天井との段差約250mmの部分が上部と分離した状態で数cm幅の水平亀裂が掘込み部の全幅に渡って認められる。このため、壁画修復作業時の安全確保のため、2007年に木板と鋼製支柱8本で仮設のサポートを設置していた (Photo 23)。

Photo 23 仮設のサポート (2007年7月)

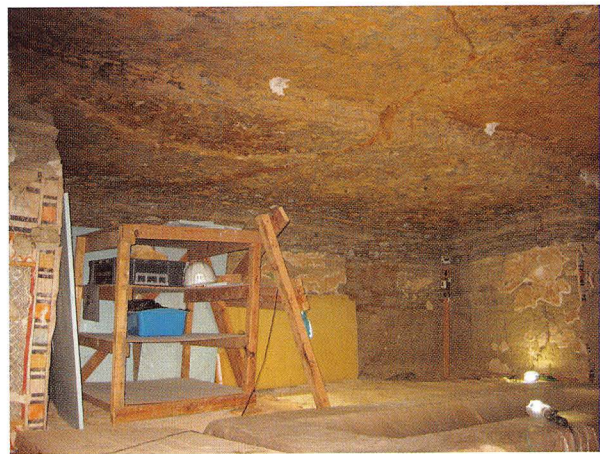
Photo 32 西側掘込み部の天井補強工事完了後

- ⑥ボルト頭部の補修 (Photo 31) : 翌日、木製楔と綿布を除去し、ボルト頭部を石灰岩片で同色補修した。補強を実施した天井岩盤 (Photo 32) は、その後変状は認められず、安定しているものと判断される。今回の補強工事により、石灰岩に対するエポキシ樹脂の性能およびハンマードリルによる短尺のアンカーボルトの施工性および有効性が確認されたものと考ええる。
