ペルー共和国・マチュピチュ遺跡の石造遺構の 保存に関する調査研究

「太陽の神殿」の劣化と保存修復に関する調査と現地実験

Study on Conservation of Remaining Structure in Machu Picchu Site, Peru:

Investigation and Experimental Study for the Conservation of the
“Temple of the Sun”

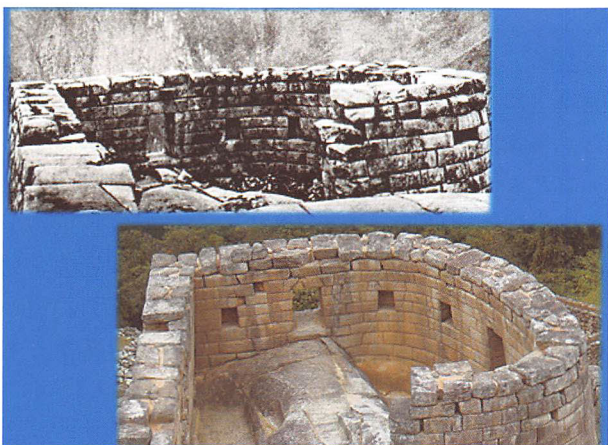
Fig. 5 劣化状態の確認（上:1915年発掘直後、下:2013年）

この遺構が、発掘以降に積み直し等の整備が行われたかについては、記録上は定かでないが、発掘直後の記録写真を見る限りにおいては、発掘直後と現状はほとんど変わっていないことから、当時の状態がそのままに残されていると判断される (Fig. 5, 6)。

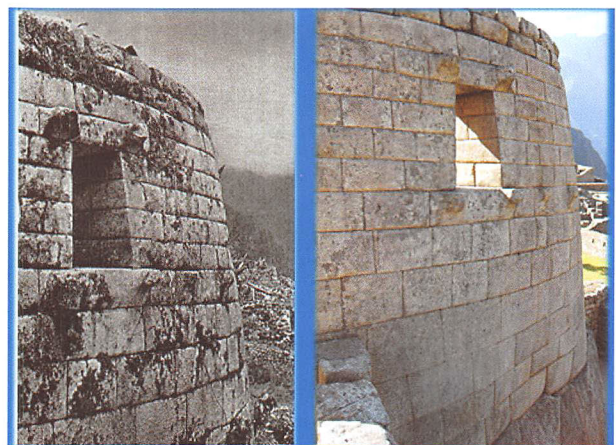
Fig. 6 劣化状態の確認（左:1915年発掘直後、右:2013年）

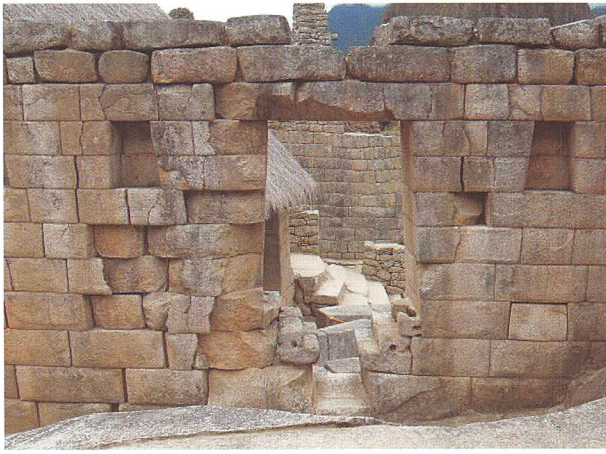
有力なのは落雷説で、マチュピチュ遺跡が放棄された後に、神殿に設置されていた青銅製の大きな鏡に雷が落ちたとするものである。鏡があったとされる場所の劣化が顕著であり、またその部分には鏡を固定するための石の加工痕跡が遺されているのが根拠である。ただし、落雷の原因となったとされる青銅製の大型の鏡は類例を含めて遺されていない。筆者らの調査結果は落雷説を支持している。

神殿石積みの内側で石材の劣化が多くみられるが、特に北側の開口部周辺での劣化が顕著である。この開口部に青銅製の鏡が設置されていたと考えられている。石材が激しく割断、欠損している。また石材が移動しており、構造的にきわめて不安定となっている。本格的な補修、補強処置が必要である (Fig. 7)。

Fig. 7 北側開口部の著しい劣化

まずは、割断、表層剥離、亀裂等の劣化した石材の強化、修復、補強処置を行わなくてはならない。技術的には問題なく処置できる。ただし、解体せずに石積のままの状態で行うとなると、かなりの工夫と長い工期が要求される。

著しく劣化した石材については、やむを得ず、部分的に取り外しての強化、修復処置が必要で、新材との取り替えもあり得る。

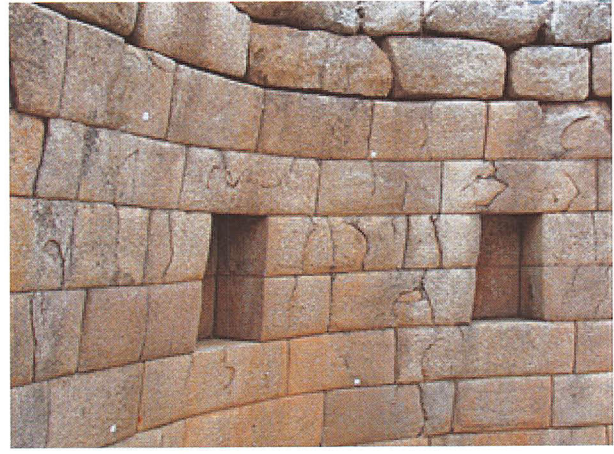
石積壁湾曲部内側の全面にわたって表層の亀裂と剥離がある。この劣化形態は花崗岩が高熱を受けた場合に生じる現象と一致する (Fig. 8)。

Fig. 8 表層部の亀裂と剥離

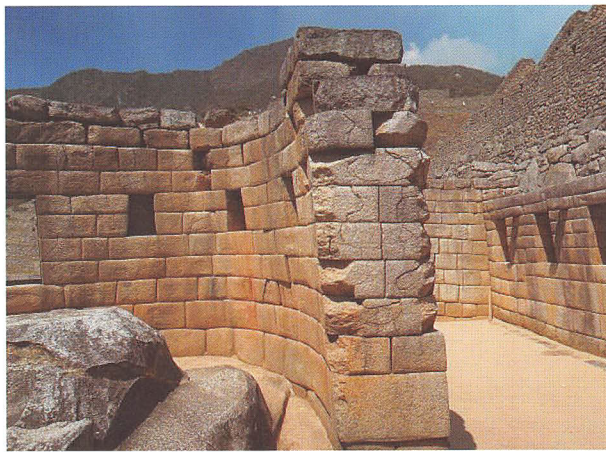
Fig. 9 石積壁端部における欠損

石積壁の端部では亀裂の発生が原因と思われる石材角部の欠損が顕著にみられる (Fig. 9)。

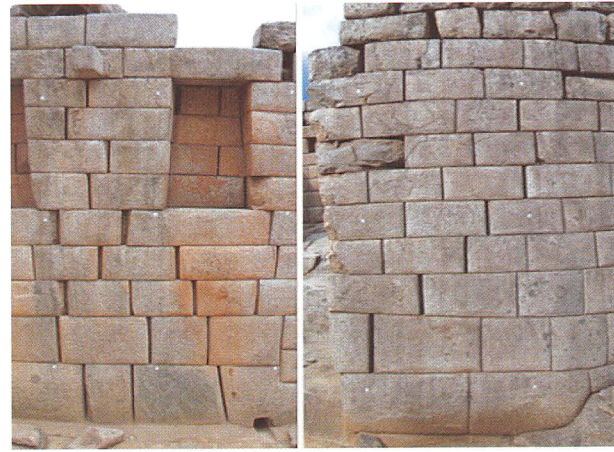
Fig. 10 石材接触面の隙間の拡大

インカの高度な石工技術によって密着して積まれていたはずの石材が、何らかの衝撃あるいは地震によって主に横方向にずれ、接ぎ目が拡大して、縦の隙間が形成されている。この隙間は発掘時にはすでに存在し、その後特に拡大している状況ではない。大きな隙間は幅5 cmにも及ぶが、そのような箇所にはペルーの修復技術者による特殊粘土混合物による充填処置が施されている (Fig. 10)。

石積の変形により、石と石の間（目地）が開いた状態になっている部分があり、その幅は最大で5cmに達するものもある。この空隙には、前述の通り、粘土が充填されており、現在のところ安定している。これらの隙間のある目地については、空隙の内部に強度、耐久性の優れた不可逆性の有機系樹脂を充填して安定させ、空隙の外より部分は上記の粘土で充填化粧して外観を整える方法が、ペルー側から提案されている。技術的には問題ないが、基本修理原則（修理哲学）に照らして、若干の問題があり、慎重に検討中である。

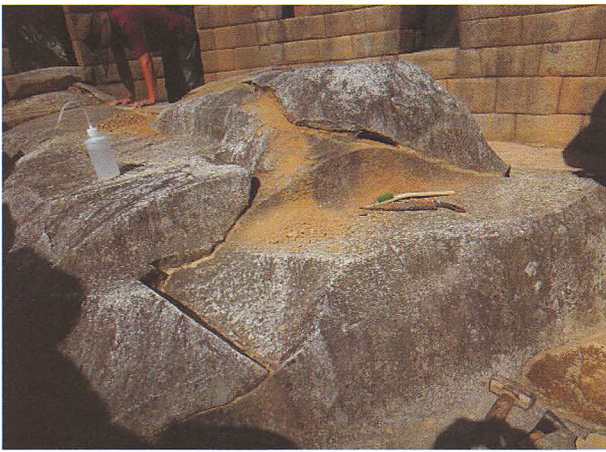
黄金の像が置かれていたといわれる神殿内中心部の天然岩基壇には、数本の割裂がある。この割裂は岩を縦断しており、上部は裂離していることを確認した。現在は割裂面の空隙に特殊粘土混合物を充填して、形を保っている状態である (Fig. 11)。

Fig. 11 自然岩基盤の割裂

天然の岩からなる基壇石には大きな割れ目が入っており、上部は実質的に断裂していることが確認された。ただ、破断面の空隙への粘土の充填と、破断石の自重によって、現状、形は維持されている。しかしながら、破断面でずれが生じており、今後の劣化の進行を考えると、充填物除去（一時的には解体される形となる）してから、正確な位置に再接合する必要がある。この作業を行うためには、重機を用いた、狭い空間での慎重な作業をこなせる技術者の参画が求められる。破断部は損傷していて、密着接着はできず、充填接着することになるが、この技術も併せて求められる。

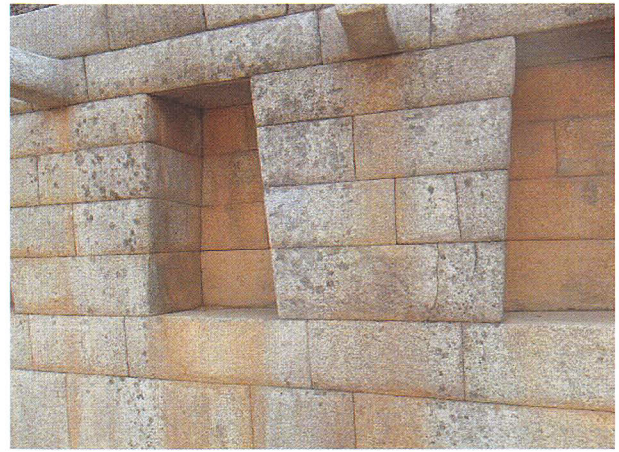
石材の表面層の粒状・粉状化現象はそれほど見られないが、石積壁外側で石材への地衣類の着生があり、変色（灰色化）の原因となっている。この現象は近年増進している (Fig. 12)。

Fig. 12 石材表面への地衣類の着生

は、地衣類除去剤（コレトレール®）の効果が確認されており、この除去剤の応用を基本としている。除去剤により、地衣類は死滅して自然に剥がれ落ちるが、それには1年程度を要する。この後をどうするか、すなわち強化撥水処置を施して地衣の再着生の防止を図るか、あるいはそのままの自然な状態を維持するかについても、重要な検討事項である。

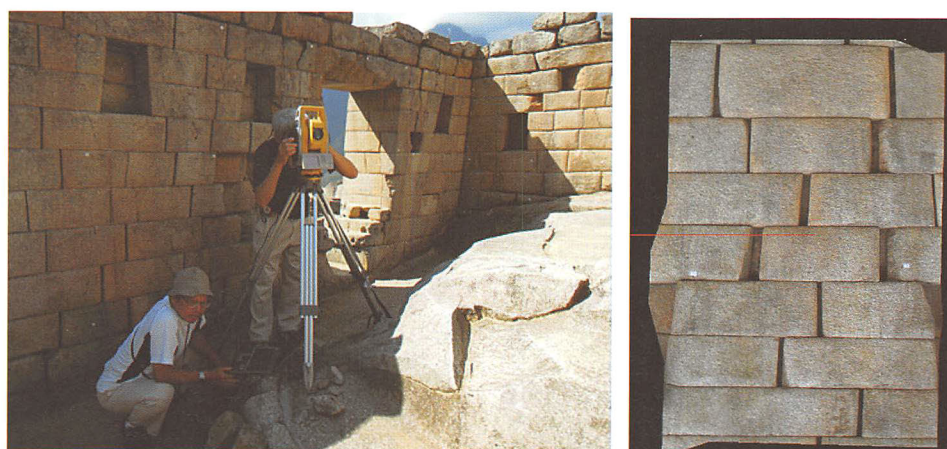
石組の劣化や亀裂の状態を把握することを目的に、写真測量による3D画像の作成を行った。Fig. 18に結果の一部を示す。外壁の隙間が広がっている部分の3D化を行ったもので、平面写真のように表現されているがパソコン画面に3D表示された状態のスクリーンコピーである。3D表現を行うことによって石組の大きさや隙間の量が測定でき全体の移動量も算出することが可能である。「太陽の神殿」の外周は、ひび割れや剥離もなく良好な状態であるが、内側はひび割れがかなり進行している石材もあることが確認できた。

Fig. 18 トータルステーションによる3次元計測と石積壁の3次元画像

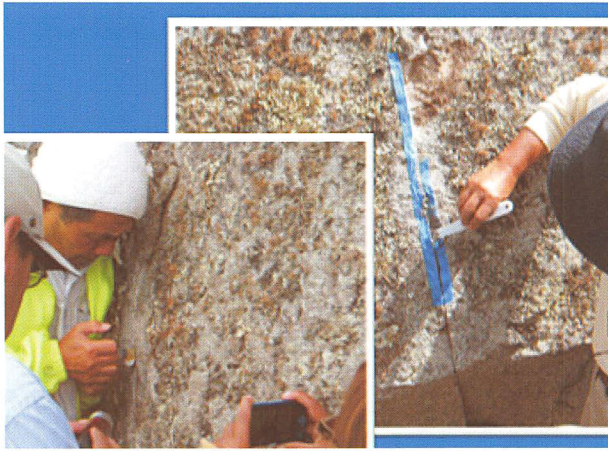
Fig. 19 亀裂への樹脂注入試験

敷地内の天然石で、幅0.6mmの亀裂への樹脂注入の実験を行った。樹脂の漏れを防ぐために、エチレン酢酸ビニル共重合体樹脂系エマルジョン型接着剤(酢ビ)を亀裂に近い幅で塗布し、表面は同質石粉、石粒による、擬石処理を施した後、エポキシ樹脂(ボンドE-207ゼリー状タイプ)を注射器で約100cc注入した(Fig. 19)。

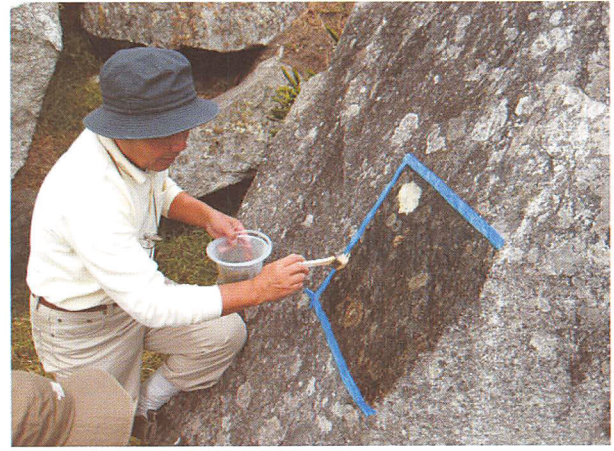
Fig. 20 地衣類除去剤の応用実験

遺跡内の地衣類の着生が顕著な天然石で、東西南北4面のそれぞれ1か所(0.1m²程度)に地衣類除去剤(コレトレール®)を塗布した(約500g/m²)(Fig. 20)。1年経過段階で顕著な効果が見られた。その後

も、ほぼその状態を維持しているが、僅かながら地衣類の再着生が見られ始めている。

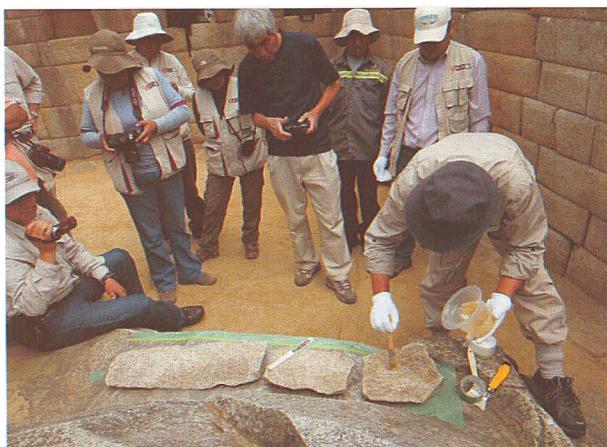
天然の岩からなる神殿基壇の正面端部で、60cmほどの長さで脱落があり、脱落石片が残されていた(一部欠失)。これらの石片の再接合と欠失部の擬石による充填仕上げを試験的に行った。

Fig. 21 基壇石の割断小片の再接合

その仕様は以下に示すとおりであるが、技術的には特に問題なく処置することができた(Fig. 21)。

- 1) 接合面を水洗し、付着土砂、着生地衣類を除去した。
- 2) 割断部材の接合面にエポキシ樹脂(ボンドE-208 グリース状)を塗布し、基壇に木槌で叩きながら圧着をした後、いったん引きはがし、基壇側に接着剤が万遍なく付着しているかを確認。付着してない部分があれば、そこに追加塗布した。
- 3) 再度圧着後、再び引きはがし、全面に接着剤の付着を確認し、圧着して完全硬化まで放置した。
- 4) 基壇側と割断部材の接合線には、表層に僅な空

隙が生じているので、擬石（エチレン酢ビと現地花崗岩の細粒、粉末を混ぜたもの）を充填した。この際、消石灰を若干混合した。これによって硬化の促進と、より自然な石に近い品質が得られた。

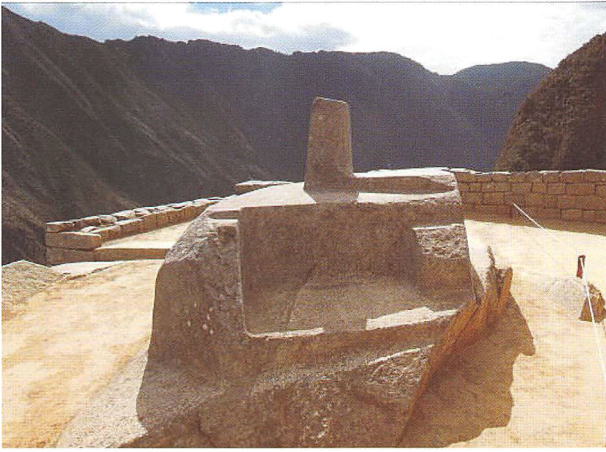
Fig. 22 インティワタナ（日時計）

「太陽の神殿」とならんでマチュピチュ遺跡を代表する重要な遺構である「インティワタナ（日時計）」についても保存修復調査をペルー側から要請された。インティワタナは遺跡の最高地点にある高さ1.8mの石造物で、日時計であったと推定されているが確定的ではない（Fig. 22）。歴史的にきわめて重要な記念物であることはいうまでもないが、パワースポットとして観光客でにぎわう人気スポットでもある。石の下部を横切るように幅1～2cmの割れ目が走り、斜めにも幅2～3mmの亀裂が走っている。

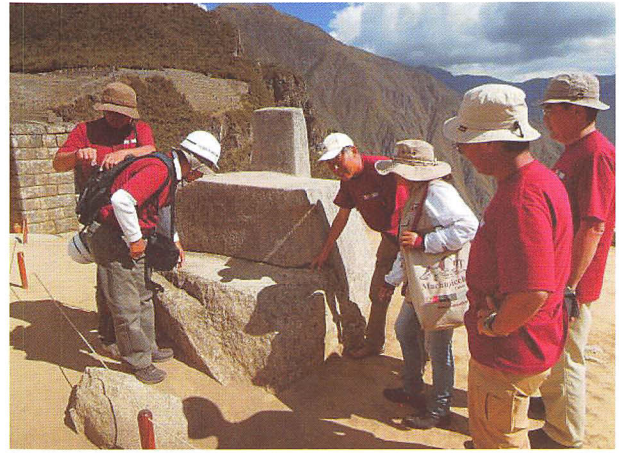
我々の調査では、当面の危険性はないと判断したが、今後の良好な維持のための方策を種々の観点から検討している（Fig. 23）。

Fig. 23 割れ目の状態観察
