奉納物等で見えるローカル地域の神社空間の景観変化

— 筑紫平野の事例 —

黒 木 貴 一

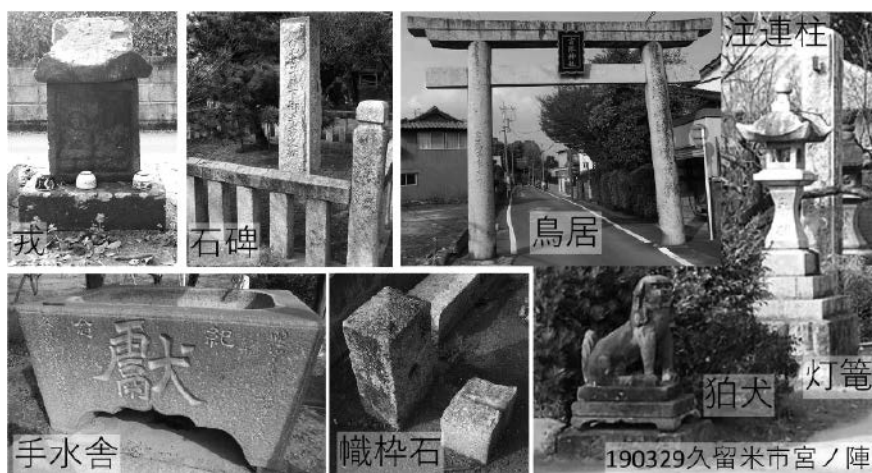
写真1 宮ノ陣神社の奉納物例

筑後川近傍で沖積低地にある神社、筑紫平野の139社（図1）を対象とした。神社は天満系が46社、八幡系が10社、海童系が10社、その他が73社であり、合計1940個の奉納物を確認した。奉納物として一般に神社に備わる鳥居、幟杵石、手水舎、灯籠、狛犬のような主要奉納物と、石碑や戎などその他の付属奉納物が見られる。写真1は久留米市宮ノ陣の宮ノ陣神社に見られる奉納物の例である。奉納物に関して、種類、材質、奉納年、記載内容や状態を確認した²⁾。結果を定型の奉納物とそれ以外の奉納物に区分し、25年間に区切った奉納時期別の数変化を検討する。定型の奉納物に関してはその割合変化も追跡した。また調査を振り返り、文化財としての持続が懸念される内容に関し、写真を交えて報告する。

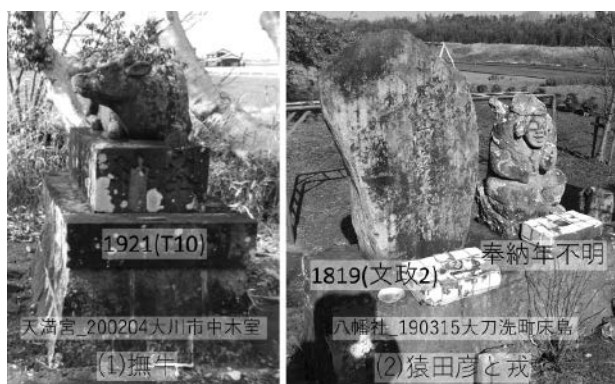
写真2 定型以外の奉納物例

撫牛は、境内に横たわる牛（臥牛）像で全長1m前後あり、天満系の神社を中心に见られる。この牛は祀られた菅原道真の生没や仏教との関りがあるとされている³⁾。猿田彦は、お稲荷さん、庚申さん、道祖神として祀られる神様⁴⁾であり、調査地では猿田彦大神の文字が刻まれている板状で高さ1m前後の石碑が多い。戎は、大漁、商売繁盛、豊作の神様であり、このえびす信仰の神像が境内片隅に置かれている。左手で鯛を抱え右手に釣り竿をもつ笑顔の人物像で知られるが、そのイメージは12世紀以降少しずつ変化し今に至るとされる⁵⁾。実際手に竿を指す穴は見られたが竿自体が残るものはなかった。庚申は、大凡角柱の石材にその文字が刻まれているものを計上した。個数が少なく系統的には奉納契機は不明である。庚申塔は庚申信仰に基づく祈願や供養目的の石仏とされており、その一つに猿田彦の文字を刻む石塔も挙げられている⁶⁾。

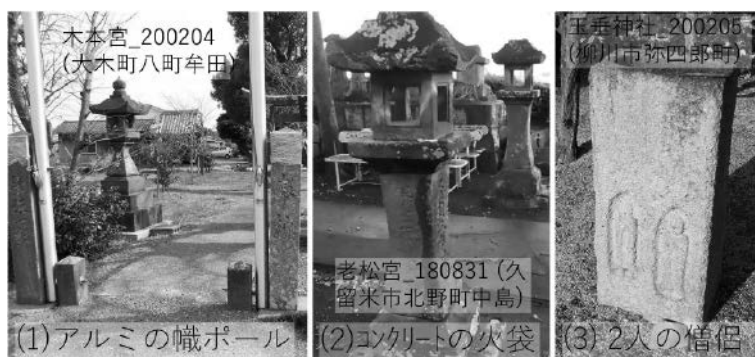
写真3 材の風化と対応例

破損しやすい奉納物の代表は幟柱立である。通常幟柱立は時間間隔を置いて複数奉納されており古いものは破損した状態で残されている神社が多かった。また祭事で毎回設置する幟に用いる材（木や竹）も保存と管理に手間を要する。このため、写真3（1）の木本宮（大木町八町牟田）のように恒久的な金属製の幟柱立に加え金属製（ステンレスやアルミ）の幟ポールが設置されている神社も比較的目立った。恐らく都市化の進展と管理が難しくなった屋敷林の竹林に伐採が進んだことも背景にあると思われる。昭和時代中期はコンクリートによる鳥居、玉垣、手水舎、石碑が多く奉納されており、それらは2020年現在、他の石材に比べて風化進行が著しく速く既に文字の判別が困難なものが多かった。また灯籠は火袋が構造上弱く破損したものや欠落したものも散見された。火袋の補修がなされた灯籠もあるが、老松宮（久留米市北野町中島）のように多くはコンクリート製（写真3（2））であり、経済的な苦労がしのばれる。これらコンクリート奉納物に止まらず、木造の社殿もコンクリート作りに転じた祇園神社（久留米市田主丸町片ノ瀬）もあり、維持の難しい木造から恒久的なものに転換することを氏子が選択したと思われる。また境内には江戸時代までの神仏習合の名残で明治期の神仏分離を免れたと思しき仏教関連の仏像や墓碑が残る神社も散見された。写真3（3）は、玉垂神社（柳川市弥四郎町）の2人の僧侶が彫られ

た石碑である。いずれも風化の進行とともに字等の判読は難しくなっている。また各奉納物ともに文字への墨入れ処置もほとんど見られなかった。

このように、ローカルな神社では、歴史的な奉納物も散見されるが、露天のため材の経年風化を止めることは容易ではない。その風化に対して経済的利点のあるコンクリートや長期維持を期待できる金属に材を変化させ管理を容易にする工夫が進められている。

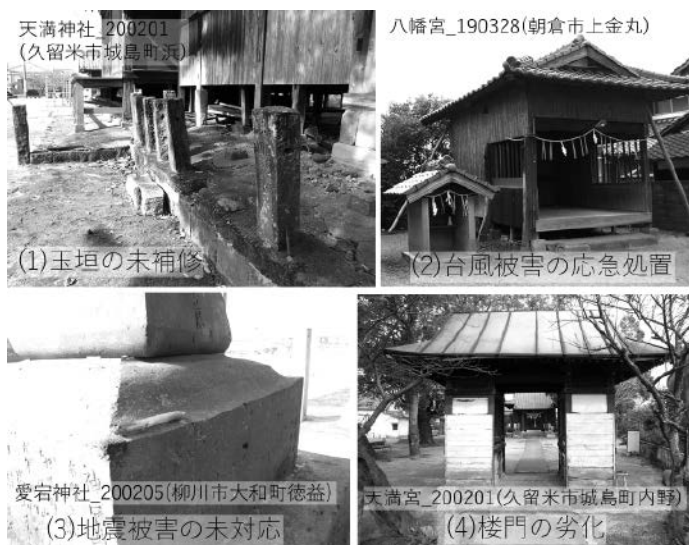
写真4 管理不十分な現状例

様々な要因で破損の生じた奉納物が修理されないまま放置される現状が多かった。写真4(1)は石材劣化で破損した玉垣の補修がなされない天満神社（久留米市城島町浜）である。ここは地域景観のクリークが隣接する場であるが、神社境内縁に地盤変状も生じており、フェンスで変状地への立ち入り制限がなされるのみで補修される兆候がない。特殊な奉納物他の変状として自然災害によるものもある。平成3年（1991年）台風19号の強風による被害を受けた社殿が多かった²⁾。その修理方法には、材木覆いで社殿を囲む修復と、鉄骨で倒壊を防ぐための支えを取り付ける応急処置とがあった。後者の中に既に傾斜している状況の社殿もあり、八幡宮（朝倉市上金丸）のように放置されている（写真4(2)）。また柳川市南部の軟弱地盤の分布域では、地震での揺れが周囲より増す傾向にあり、そのことを示す奉納物の破損や変状が散見された。たとえば2019年1月の地震（熊本県和水町を中心とする地震）の変状として、石材の継ぎ目に破損が見られる大己貴神社（大川市中八院）や、左10度回転した愛宕神社（柳川市大和町徳益）の灯籠（写真4(3)）がある。後者は付近住民への聞き取りでは変状が認知されておらず、補修されることは今後ないと思われる。柳川市を中心に楼門を構える神社が多く地域文化を伝える重要な施設と見なされて

いる。しかし天満宮（久留米市城島町内野）のように楼門の劣化（写真4（4））に止まらず内部の随身にも塗装剥落等の劣化が散見され、また随身に並置される狛犬も同様に維持が難しくなっている。さらに狛犬の代わりに戎が多数並置される神社もあり、文化継承の難しさが楼門景観には現れている。その他、剪定や更新等の管理が不十分で鬱蒼と茂る照葉樹だけの社叢林を持つ神社景観に至るものはまだしも、社叢林の多くが伐木され管理の必要性が薄れた場合も見られた。これら管理の難しい現状を持つ集落実態に関する宗教社会学的調査が既に行われ、その結果は書籍として出版されている¹⁰⁾。

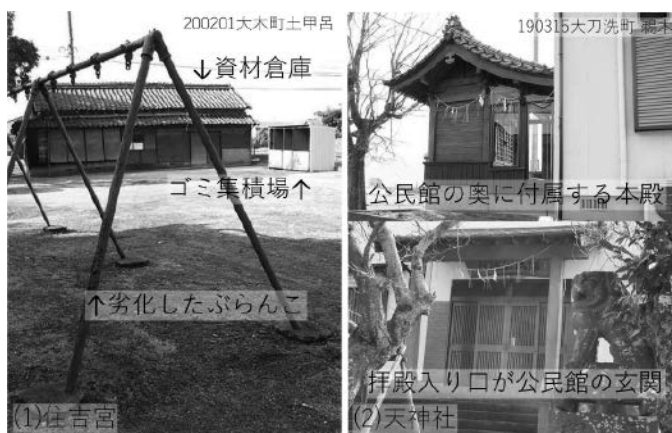
写真5 神社空間利用例

神事や祭事の方と考えられる神社空間の近年の利用に着目する。そこにはぶらんこやすべり台等が設置された児童公園が多く見られるが、遊具に興じる児童や幼児を見ることは少なく、その老朽化が進んでいた。グランドゴルフ場が設置され、そこでは高齢者が集う様子を見ることが多かった。さらに分別ゴミ集積場の設置も目についた。写真5（1）は老朽化した遊具、資材倉庫、分別ゴミ集積場の設置された住吉宮（大木町土甲呂）である。つまり時代に合わせ、生活に必要な公共機能を神社空間が担うように変化してきた様子が伺える。また大きな神社では社務所が付随するが、ローカルの神社は敷地が広くなく、それが無いか資材倉庫に置き換えられている。また社務所ではなく公民館が設置される例も多かった。驚くべきことに天神社（大刀洗町鶴木）のように拝殿が公民館と同化し小規模な本殿が付属する形状に改修された例も複数あった（写真5（2））。
