## 奉納物等で見えるローカル地域の神社空間の景観変化 ： 筑紫平野の事例

# 奉納物等で見えるローカル地域の神社空間の景観変化 — 筑紫平野の事例 —

黒木 貴一

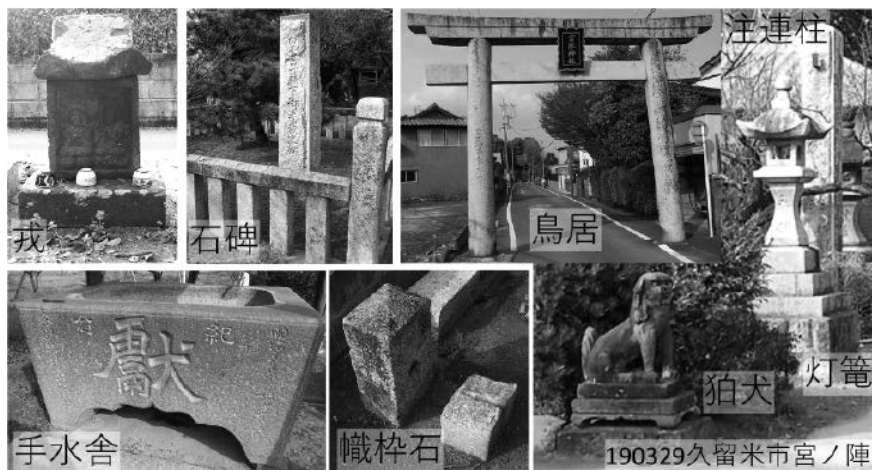
写真1 宮ノ陣神社の奉納物例

筑後川近傍で沖積低地にある神社、筑紫平野の139社（図1）を対象とした。神社は天満系が46社、八幡系が10社、海童系が10社、その他が73社であり、合計1940個の奉納物を確認した。奉納物として一般に神社に備わる鳥居、幟杵石、手水舎、灯籠、狛犬のような主要奉納物と、石碑や戎などその他の付属奉納物が見られる。写真1は久留米市宮ノ陣の宮ノ陣神社に見られる奉納物の例である。奉納物に関して、種類、材質、奉納年、記載内容や状態を確認した<sup>2)</sup>。結果を定型の奉納物とそれ以外の奉納物に区分し、25年間に区切った奉納時期別の数変化を検討する。定型の奉納物に関してはその割合変化も追跡した。また調査を振り返り、文化財としての持続が懸念される内容に関し、写真を交えて報告する。

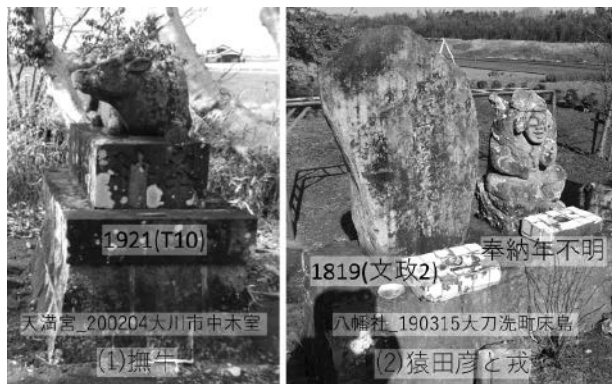
写真2 定型以外の奉納物例

撫牛は、境内に横たわる牛（臥牛）像で全長1m前後あり、天満系の神社を中心に見られる。この牛は祀られた菅原道真の生没や仏教との関りがあるとされている<sup>3)</sup>。猿田彦は、お稲荷さん、庚申さん、道祖神として祀られる神様<sup>4)</sup>であり、調査地では猿田彦大神の文字が刻まれている板状で高さ1m前後の石碑が多い。戎は、大漁、商売繁盛、豊作の神様であり、このえびす信仰の神像が境内片隅に置かれている。左手で鯛を抱え右手に釣り竿をもつ笑顔の人物像で知られるが、そのイメージは12世紀以降少しずつ変化し今に至るとされる<sup>5)</sup>。実際手に竿を指す穴は見られたが竿自体が残るものはなかった。庚申は、大凡角柱の石材にその文字が刻まれているものを計上した。個数が少なく系統的には奉納契機は不明である。庚申塔は庚申信仰に基づく祈願や供養目的の石仏とされており、その一つに猿田彦の文字を刻む石塔も挙げられている<sup>6)</sup>。

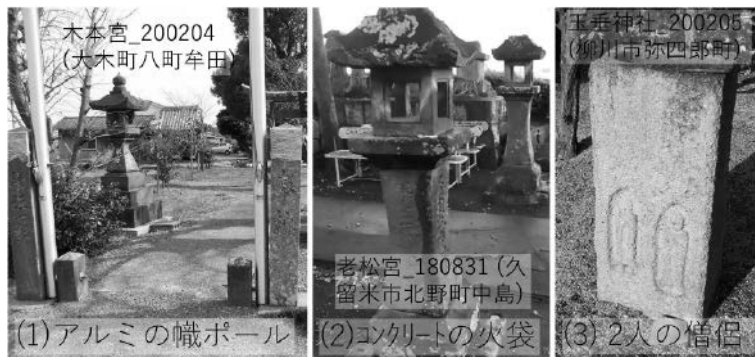
写真3 材の風化と対応例

破損しやすい奉納物の代表は幟柱立である。通常幟柱立は時間間隔を置いて複数奉納されており古いものは破損した状態で残されている神社が多かった。また祭事で毎回設置する幟に用いる材（木や竹）も保存と管理に手間を要する。このため、写真3（1）の木本宮（大木町八町牟田）のように恒久的な金属製の幟柱立に加え金属製（ステンレスやアルミ）の幟ポールが設置されている神社も比較的目立った。恐らく都市化の進展と管理が難しくなった屋敷林の竹林に伐採が進んだことも背景にあると思われる。昭和時代中期はコンクリートによる鳥居、玉垣、手水舎、石碑が多く奉納されており、それらは2020年現在、他の石材に比べて風化進行が著しく速く既に文字の判別が困難なものが多かった。また灯籠は火袋が構造上弱く破損したものや欠落したものが散見された。火袋の補修がなされた灯籠もあるが、老松宮（久留米市北野町中島）のように多くはコンクリート製（写真3（2））であり、経済的な苦勞がしのばれる。これらコンクリート奉納物に止まらず、木造の社殿もコンクリート作りに転じた祇園神社（久留米市田主丸町片ノ瀬）もあり、維持の難しい木造から恒久的なものに転換することを氏子を選出したと思われる。また境内には江戸時代までの神仏習合の名残で明治期の神仏分離を免れたと思いき仏教関連の仏像や墓碑が残る神社も散見された。写真3（3）は、玉垂神社（柳川市弥四郎町）の2人の僧侶が彫られ

た石碑である。いずれも風化の進行とともに字等の判読は難しくなっている。また各奉納物ともに文字への墨入れ処置もほとんど見られなかった。

このように、ローカルな神社では、歴史的な奉納物も散見されるが、露天のため材の経年風化を止めることは容易ではない。その風化に対して経済的利点のあるコンクリートや長期維持を期待できる金属に材を変化させ管理を容易にする工夫が進められている。

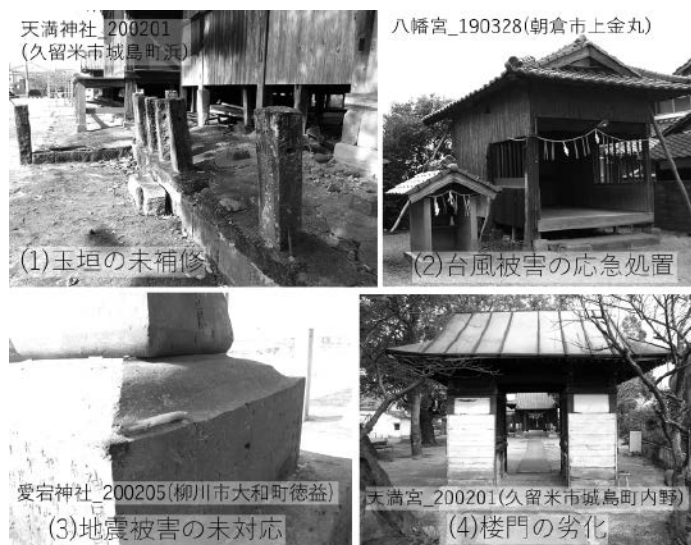
写真4 管理不十分な現状例

様々な要因で破損の生じた奉納物が修理されないまま放置される現状が多かった。写真4(1)は石材劣化で破損した玉垣の補修がなされない天満神社（久留米市城島町浜）である。ここは地域景観のクリークが隣接する場であるが、神社境内縁に地盤変状も生じており、フェンスで変状地への立ち入り制限がなされるのみで補修される兆候がない。特殊な奉納物他の変状として自然災害によるものもある。平成3年（1991年）台風19号の強風による被害を受けた社殿が多かった<sup>2)</sup>。その修理方法には、材木覆いで社殿を囲む修復と、鉄骨で倒壊を防ぐための支えを取り付ける応急処置とがあった。後者の中に既に傾斜している状況の社殿もあり、八幡宮（朝倉市上金丸）のように放置されている（写真4(2)）。また柳川市南部の軟弱地盤の分布域では、地震での揺れが周囲より増す傾向にあり、そのことを示す奉納物の破損や変状が散見された。たとえば2019年1月の地震（熊本県和水町を中心とする地震）の変状として、石材の継ぎ目に破損が見られる大己貴神社（大川市中八院）や、左10度回転した愛宕神社（柳川市大和町徳益）の灯籠（写真4(3)）がある。後者は付近住民への聞き取りでは変状が認知されておらず、補修されることは今後ないと思われる。柳川市を中心に楼門を構える神社が多く地域文化を伝える重要な施設と見なされて

いる。しかし天満宮（久留米市城島町内野）のように楼門の劣化（写真4（4））に止まらず内部の随身にも塗装剥落等の劣化が散見され、また随身に並置される狛犬も同様に維持が難しくなっている。さらに狛犬の代わりに戎が多数並置される神社もあり、文化継承の難しさが楼門景観には現れている。その他、剪定や更新等の管理が不十分で鬱蒼と茂る照葉樹だけの社叢林を持つ神社景観に至るものはまだしも、社叢林の多くが伐木され管理の必要性が薄れた場合も見られた。これら管理の難しい現状を持つ集落実態に関する宗教社会学的調査が既に行われ、その結果は書籍として出版されている<sup>10)</sup>。

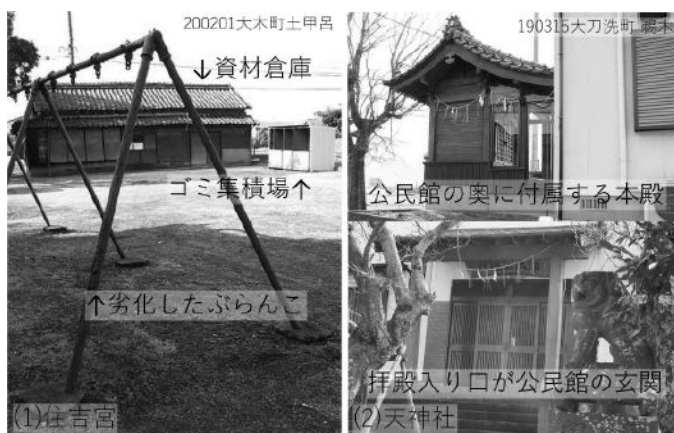
写真5 神社空間利用例

神事や祭事の場合と考えられる神社空間の近年の利用に着目する。そこにはぶらんこやすべり台等が設置された児童公園が多く見られるが、遊具に興じる児童や幼児を見ることは少なく、その老朽化が進んでいた。グランドゴルフ場が設置され、そこでは高齢者が集う様子を見るが多かった。さらに分別ゴミ集積場の設置も目についた。写真5（1）は老朽化した遊具、資材倉庫、分別ゴミ集積場の設置された住吉宮（大木町土甲呂）である。つまり時代に合わせ、生活に必要な公共機能を神社空間が担うように変化してきた様子が伺える。また大きな神社では社務所が付随するが、ローカルな神社は敷地が広くなく、それが無いか資材倉庫に置き換えられている。また社務所ではなく公民館が設置される例も多かった。驚くべきことに天神社（大刀洗町鶴木）のように拝殿が公民館と同化し小規模な本殿が付属する形状に改修された例も複数あった（写真5（2））。
