高松塚古墳墳丘の景観変遷（上）

著者	米田 文孝
雑誌名	阡陵：関西大学博物館彙報
巻	65
ページ	2-3
発行年	2012-09-30
URL	http://hdl.handle.net/10112/00023877

米田文孝

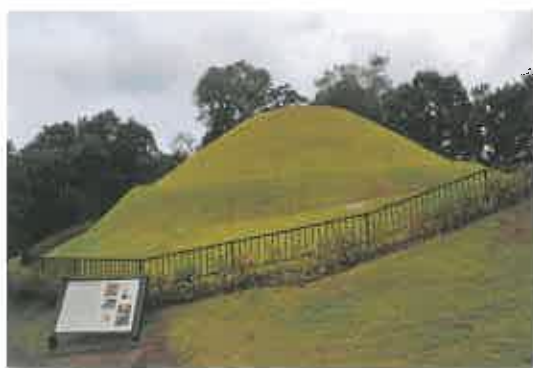
写真1 復元された高松塚古墳の墳丘

その後、発掘調査の成果に基づき、墳丘は築造当時の姿（二段築成の円墳、下段部直径23m、上段部直径18m）に復元された（写真1）。復元された墳丘の表面には、風雨による墳丘の崩落を防止する目的で芝草が貼られており、当然のことながら樹木はなく、今日における一般的な古墳の墳丘の外観とは大きく異なっている。

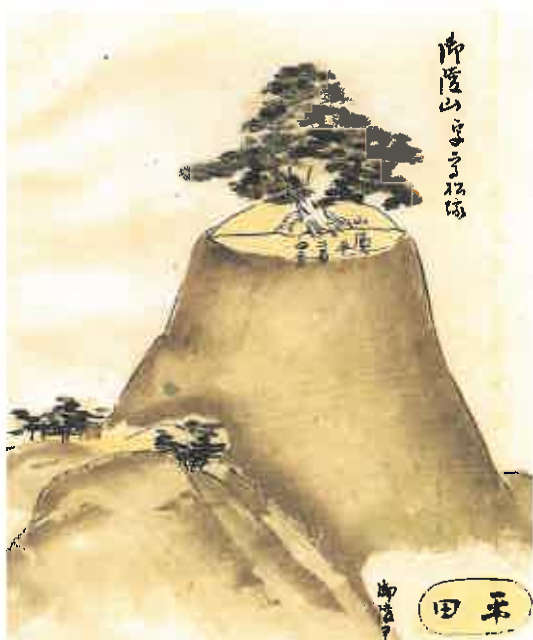
写真2 元禄期の高松塚古墳(1) (『大和国陵廟之図』)

のもの(写真2)と丸垣を加えて描いたもの(写真3)とあるが、墳頂部の松は斜面の松とは樹齢が異なる表現で描かれており、この墳頂部の大木が古墳名の由来ともなったのであろう。

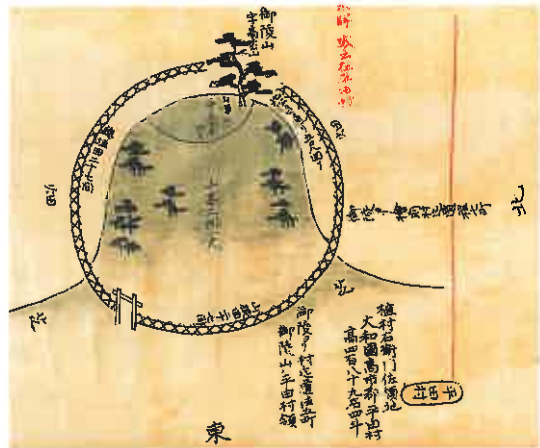
写真3 元禄期の高松塚古墳(2) (『大和国御陵図』)

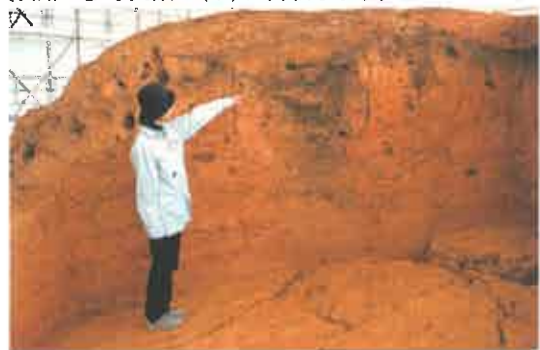
写真4 墳丘断面に現れた大木の根の痕跡

その後^に作成された山陵図をみると、いつしか墳頂部以外の松は姿を消し、墳頂部に大木に成長した一本の黒松が樹立する姿が表現されている。2006年度の高松塚古墳の墳丘調査では、前述したように、地震による亀裂痕に加えて、この大木の直根による版築の攪乱が断面で確認されている(写真4)。
