[7] 被災者の証言から

河田 恵昭 (京都大学防災研究所)

7. 1 まえがき

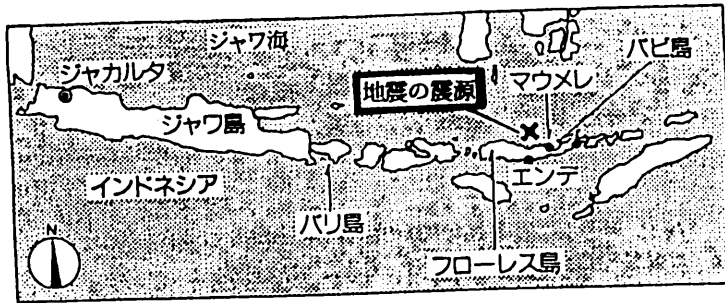
図 7. 1 Flores 島の位置と震源

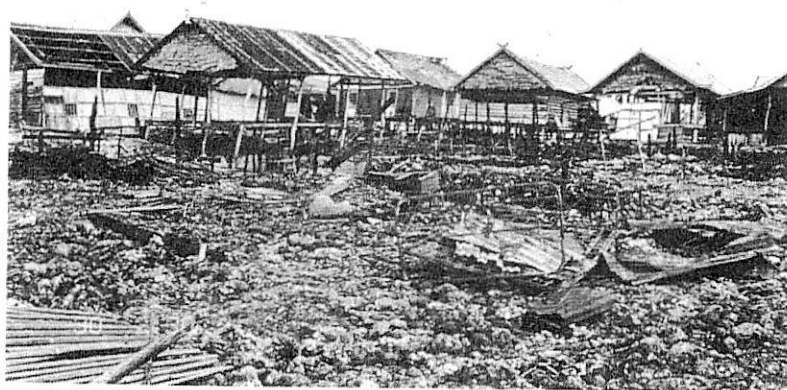
(1) ウリン地区：写真-7. 1はヘリコプターで上空から撮影したものであり、空地の大部分は津波で流失もしくは全壊した住居跡である。ここの住居は、写真-7. 2からわかるように、ほとんどが竹と木材による高床式で、地上1.2ないし1.5m付近に床がある。写真からわかるように、歯抜け状に家屋流失・全壊被害が表れているのは、海岸際で局所的に床まで津波で浸水した(したがって、津波による浸水深は1m強となる)家屋が破壊され、それがドミノのように隣接の家屋を破壊していったところである。また、係留されていた木造漁船が津波で打ち上げられて、家屋に衝突してこれを破壊し、やはり前述したと同じ過程で被害が伝播したものと推定される。なお、この半島状に突き出た地区の沖には東西に島があり、ここで回折した津波が東西両方向から来襲しており、アンケートに答えてくれた住民の多くはこれを2波と証言している。津波の波高は3m程度で、とくに西方向からの津波は、この半島の西側に広がった帽子のつば状のテラス地帯(幅約500m、当時の水深約1m)で少し増幅されたようで、東方向から来襲した津波による被害より大きい。流失せずに残ったモスクをはじめとする建物は、土台が高床式でなく、レンガ積みのような基礎をもつものであったが、津波による浸水と地震による壁の亀裂や屋根の落下などのため、建物として残ったものの、ほとんどが作り直す必要がある。ここでの(死者数/住民数)はおおよそ100/1400であった。

写真 7. 2 被害を受けた高床式住居

対策は、現地の風土と経済事情を考慮して、床の高さを現状より50cm程度あげること、漁船の泊地の整備が考えられる。

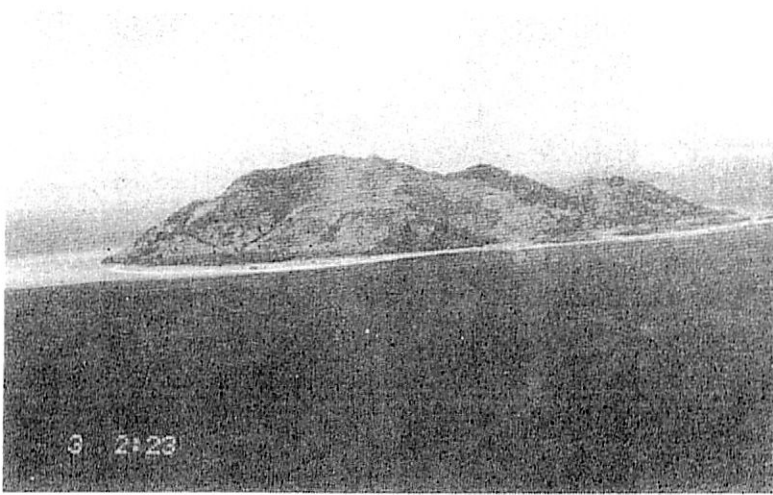
(2) バビ島：写真-7. 3はバビ島を南側から撮影したものであり、直径2.5km、標高

350mの野球帽のような島であって、つばにあたる南側の部分に図7. 2のように2つの集落があった。ここでの(死者数/住民数)は263/1093であった。写真-7. 4は西側の集落跡を上空から撮影したものであるが、モスクをはじめ高床式の住居などのあらゆる建物はすべて津波で破壊され、その残骸が写真-7. 5のように山際のココナツの林の中に5,6mの高さにギッシリと詰まっているという惨状であった。津波の様子については別の論文(今村ほか, 1993)に詳しいのでここでは紹介しないが、津波は対岸で反射し、しかも回折波が重なった可能性があり、5から7m程度の津波が襲ったことは確かである。この規模では山の畑地で農作業していた住民以外はかなり高い割合で死亡したといえる。

写真7. 3 バビ島遠景（撮影方向は図-7. 2 参照）

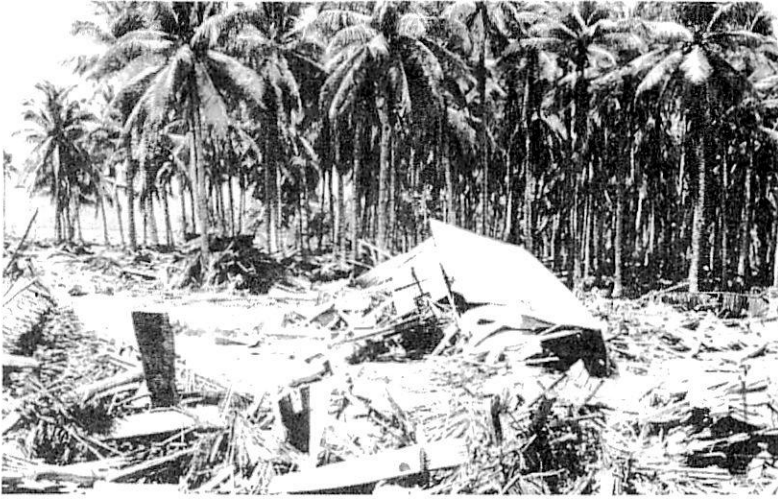
写真7. 5 背後のココナツ林を埋める住居の残がい等

州政府は今後バビ島での居住を禁止するということがあったが、百年以上に1回程度の津波に対して日常生活の犠牲が余りにも大きすぎて、住民でなくてもこの案に賛成できない。海岸の高さ10m程度のココナツの木はほとんど被害を受けずに残っており、そのことからココナツの林を沿岸にベルト状に作ると、津波の軽減にかなり役立つことは確かであり、さらに集落の中心部にコンクリート製の津波シェルターを兼ねたモスクや教会を立てればよいと思われる。

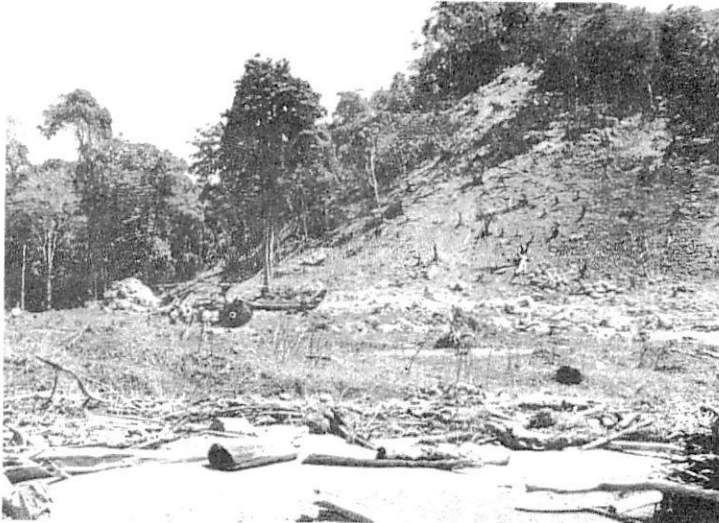
(3) リヤンクロコ地区：今回の津波で最大の津波高26.2mが測定された所である。住民の大半にあたる137人が死亡している。らっぱ状に沖に向かった地区であり、地震動も激しかったようで、大規模な山崩れや地滑りも多発しており、写真-7. 6の右手にもこれが撮影されている。津波対策は経済上の制約から立てようがないが、地震解析の成果などの援用を受けて、たとえば今後百年間は居住を許可し、それ以後は今回程度の規模の地震が起るまで居住禁止するなどの行政指導も一案であろう。

写真7. 6 津波高26.2mを記録したRian-Kroko 地区
