2004年7月新潟豪雨水害の洪水氾濫流 による家屋被害

ANALYSIS OF HOUSE DAMAGES DUE TO FLOODING FLOW
OF JULY 13, 2004 NIIGATA HEAVEY RAINFALL

This paper presents the fragility function with hydraulic pressure for wooden house obtained from the field investigation of the flood disaster in Nakanoshima town, Niigata prefecture due to the July 13, 2004 Niigata heavy rainfall. The fragility function is constructed using calculated hydraulic force. To calculate numerical simulation, the fine mesh ground data is modeled by using the LP data and the house map data. The numerical simulation results are show good agreement with the field survey data and some interviews.

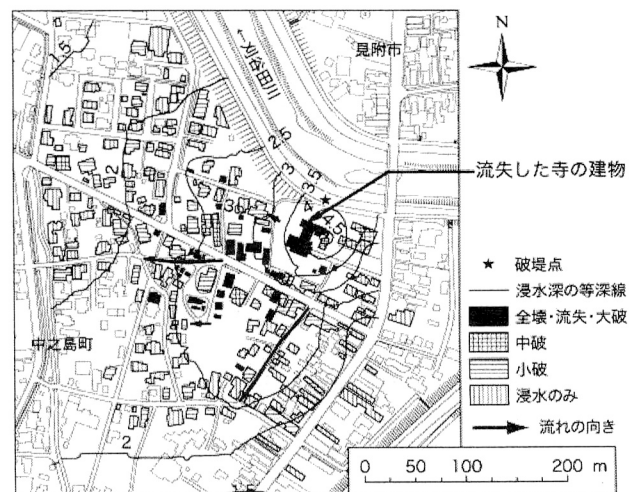
図-1 現地調査結果と家屋被害程度の分布

破堤部と流失した寺の建物の延長線上に位置する家屋が多く流失・全壊の被害を受けており、地盤の洗掘による水溜りが見られ氾濫洪水流が相当強かったことが伺われる。さらに、住民からの聞き取り証言では、洪水氾濫流により流失した家屋が漂流物となり、他の家屋への被害の原因となったことが分かった。(図-1、写真-1)

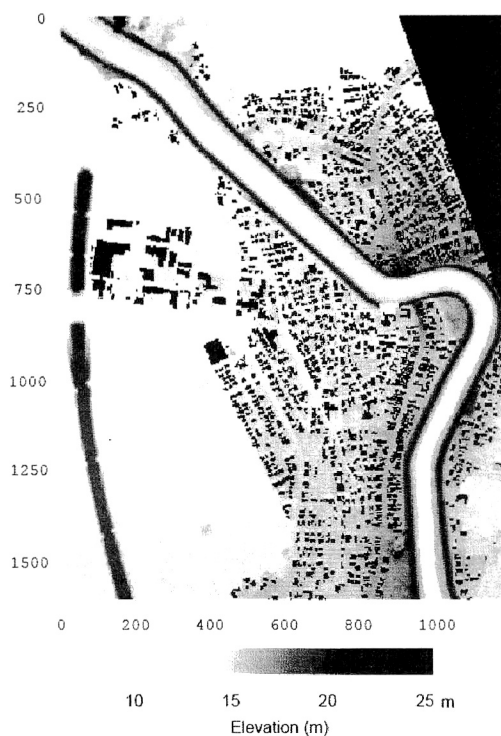
図-2 数値計算に用いた地形データ

とした。家屋格子位置では、地盤データに加えて洪水氾濫流が家屋を越えないように家屋高さを加えて数値シミュレーションを行った。流失・全壊の家屋については、家屋格子へ家屋高さを加えないことで考慮することが可能である。図-2に作成された家屋データを含む地形データ（空間格子間隔2m, 600×800mesh）を示す。領域は刈谷田川左岸と高速道路に囲まれる領域である。

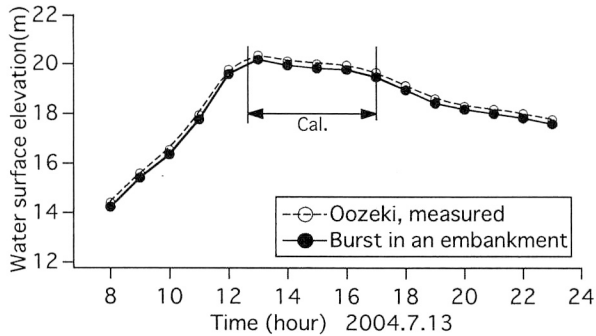
図-3 河川水位

また、破堤カ所より約1.4km上流の大堰において、13:00に20.63mの最大河川水位を観測しており、破堤カ所での水位の時間変化は12:20の破堤カ所水位と大堰観測水位の差を大堰観測水位から全時間に渡り差し引いて求めた(図-3)。

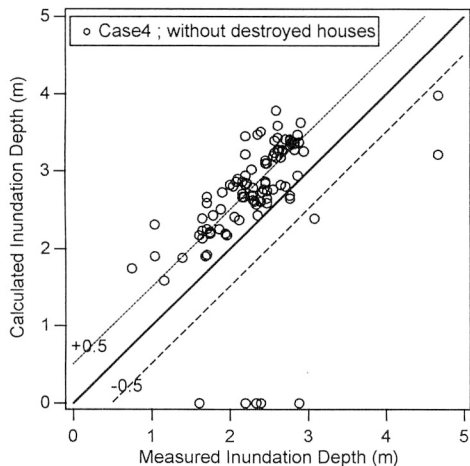
図-5 痕跡浸水深と計算浸水深の比較

数値シミュレーション結果の妥当性を検討するために、現地調査より得られた痕跡浸水深と流失・全壊家屋を除く全ての家屋を考慮したCase4の計算結果の最大浸水深との比較結果を図-5に示す。現地調査で得られた痕跡

浸水深は家屋壁面，家屋内含めて合計94地点得られているが，数値シミュレーションでは家屋内への流入を計算していないため家屋内の計算値が0になる地点が5地点ある。また，計算値が計測値よりも小さく算出されている地点は破堤ヶ所に近接した家屋の計測点であり，破堤ヶ所より氾濫流が急拡して流れる付近の状況を数値シミュレーションでは十分に再現できていないためであると考えられる。以上を除けば，全体的に計算値が計測値より大きく算出される傾向にあるが，計測地と計算値が一致する45度の実線と平行な破線を中心として分布しており，妥当な計算結果であると言える。今回の数値シミュレーションでは，破堤ヶ所周辺の地形データを被災後に計測されたLPデータと破堤部の断面測量結果を基に作成しているため，周辺地盤高よりも1~2m程度洗掘された地形となっている。実際の破堤箇所からの流入量よりも，洗掘された地盤高と河川水位から越流公式により算出される流入量が大きくなるため，計算浸水深が計測浸水深よりも全体的に大きくなる結果となったと考えられる。
