物理探査を用いた老朽化道路法面の 調査・評価手法に関する研究

平成 22 年 9 月

山 本 剛

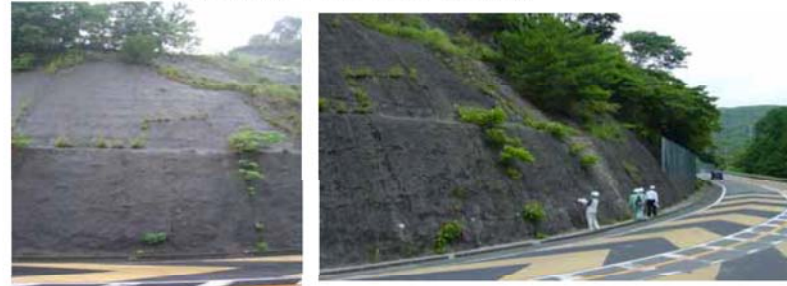
国道側の吹付け法面法尻付近の亀裂部では、降雨量の多い時には多量な湧水が認められた。ボーリング掘削時の孔内水位は、No. 1-1 では GL-5.6m 付近と GL-11.4m 付近で観測され、No. 1-2 では GL-1.7m 付近と GL-7.6m 付近に孔内水位が確認された。掘削後の孔内水位は低下しており、GL-15.5m 付近が常時の地下水位と考えられる。

写真 4.1 調査地点（1）現況写真（左：法面中央部 右：法面中央部より起点側を望む）

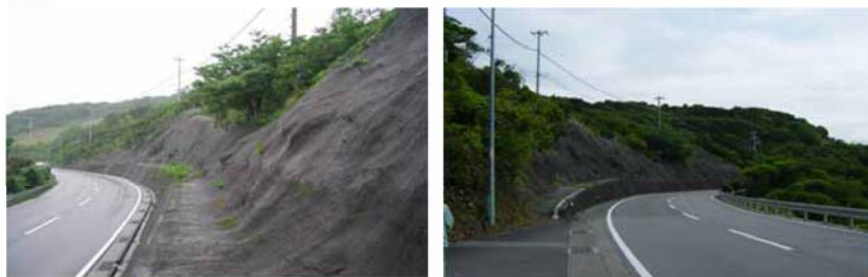
国道に面する吹付け法面の中腹～法尻部の亀裂沿いに、降雨の翌日に法面が乾燥した後においてもにじみ出し程度の湧水が認められた。

写真 4.2 調査地点（２）現況写真（左：法面中央部から終点側を望む 右：法面終点側より起点側を望む）

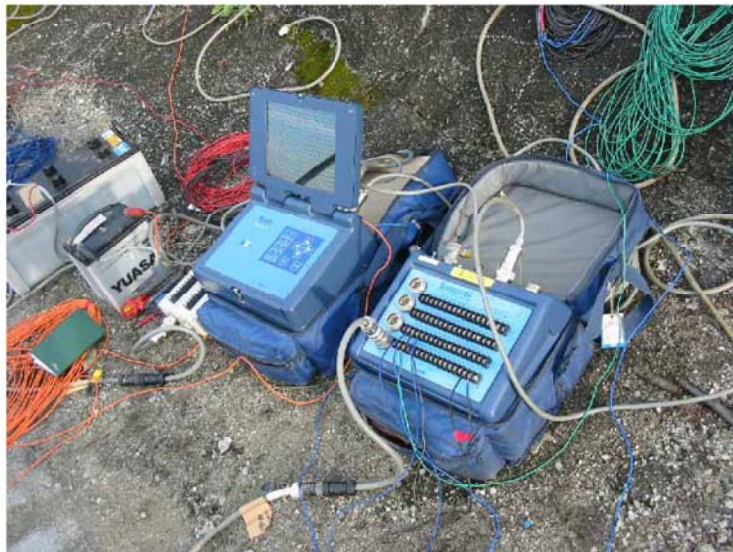
写真5.2 比抵抗探索測定装置 McOHM Profiler4

写真5.1にジオゲル電極の配置、写真5.2に測定機器の写真を示す。
