高松塚古墳墳丘の景観変遷 (上)

米田文孝

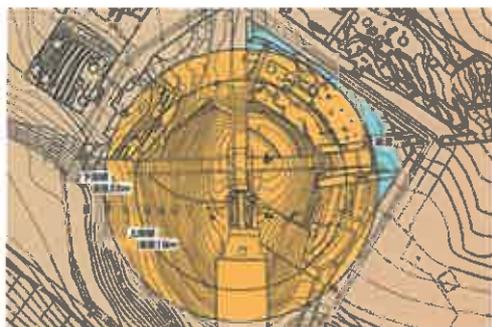
図1 高松塚の平面形と規模

この発掘調査では、90~150年周期で襲来した南海・東南海地震による亀裂痕が確認されるとともに、終末期古墳の墳丘構造の解明につながる重要な知見が得られた(図1)。

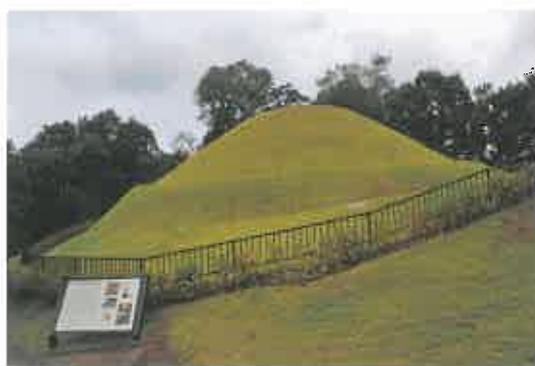
写真1 復元された高松塚古墳の墳丘

その後、発掘調査の成果に基づき、墳丘は築造当時の姿(二段築成の円墳、下段部直径23m、上段部直径18m)に復元された(写真1)。復元された墳丘の表面には、風雨による墳丘の崩落を防止する目的で芝草が貼られており、当然のことながら樹木はなく、今日における一般的な古墳の墳丘の外観とは大きく異なっている。

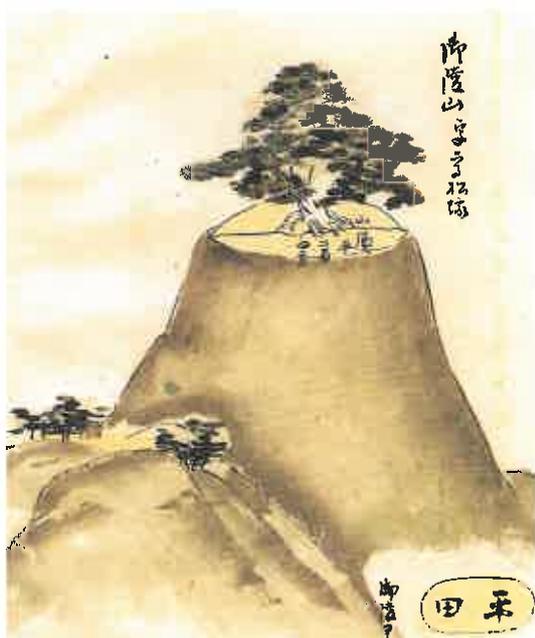
写真2 元禄期の高松塚古墳(1) (『大和国陵廟之図』)

のもの(写真2)と丸垣を加えて描いたもの(写真3)とあるが、墳頂部の松は斜面の松とは樹齢が異なる表現で描かれており、この墳頂部の大木が古墳名の由来ともなったのであろう。

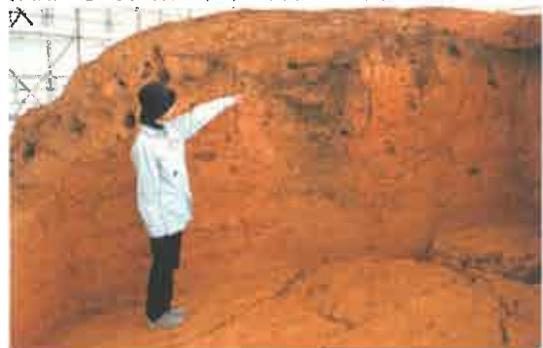
写真4 墳丘断面に現れた大木の根の痕跡

その後作成された山陵図をみると、いつしか墳頂部以外の松は姿を消し、墳頂部に大木に成長した一本の黒松が樹立する姿が表現されている。2006年度の高松塚古墳の墳丘調査では、前述したように、地震による亀裂痕に加えて、この大木の直根による版築の攪乱が断面で確認されている(写真4)。
