家相図から暮らしを読み取る

森 隆 男

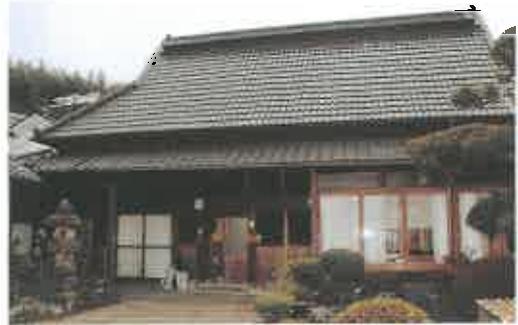
写真1 尾山一洋家 外観

尾山家の母屋は茅葺の入母屋造で、現在は瓦風のトタンで覆われている。この建物は明治に2代前の当主が他所のすまいを購入して移築したもので、慶応年間の棟札

昭和50年ごろに改築されたため外観は新しく見えるが、玄関の大戸や土間の一部に古民家の名残りを見ることができる。土蔵や堆肥舎、納屋、井戸も当初のまま残存している。しかし敷地の南東部に母屋から離して建て

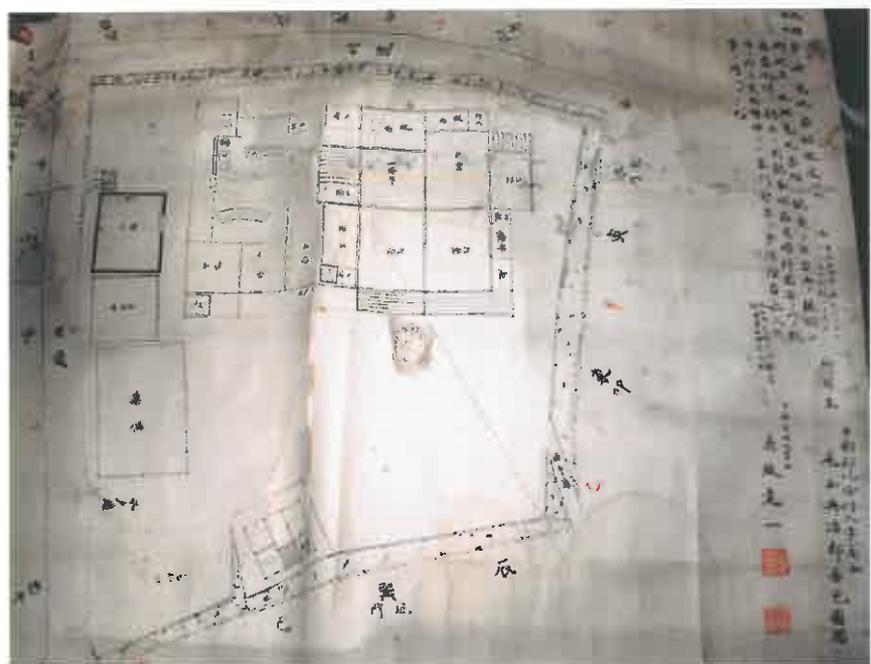
写真3 家相図 (大正4年)

家相図に描かれた母屋の間取りは四間取りを基本にしている。オモテ側では玄関の大戸口を入ると広い土間に至るが、竈との間に建具があり、客の視線を遮断している。玄関と3畳、次の間、床の間を備えた客間を結ぶ接客の導線は、日常空間と明確に区別されている。ウラ側では土間に面して板敷きのヒロシキを設けている。ヒロシキは大和・河内地方の農家で一般的に見られ、昼食の場に充てられることが多い。4畳半は居間、6畳とその奥の3畳は寝室である。家財の収納スペースが多いのも当家の特色であろう。

母屋の間取りや、仏壇と神棚の位置に変化はみられない。しかし土間部分には一部を残して床が張られ、水甕と調理場は床上に移された。土間に設置されていた唐臼と、人の食事や牛の飼料の煮炊きに使用されたアーチ型の5穴の大型竈も撤去されている。また「牛欄」と記された厩は改築されて部屋になっている。これに接して軒下に設けられていた小便所も撤去されている。背景には上下水道の普及と燃料の変化がもたらした暮らしの変容がうかがえよう。

この家相図から、100年間に当家の住まいに施行された主な変更箇所は、土間と付属屋であることがわかる。

土間に面して食事の場であるヒロシキ、台所道具が収納されていたと思われる物入れ、井戸、厩が配置されている。また土間には唐臼、「走井」(流し)、水甕、竈が設けられている。水甕が井戸の横に置かれているのは水を運ぶ手間を少しでも省くためであろう。すなわち土間で家族の食生活と牛の給餌がほぼ完結することになる。

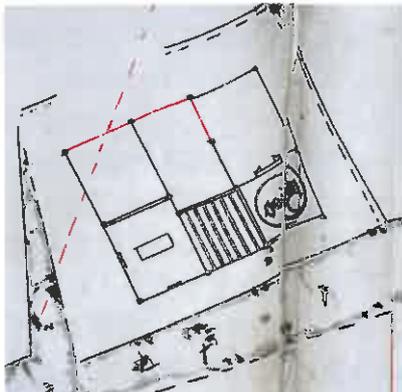
写真4 風呂と大便所の付属屋

まず風呂と大便所が一体になった付属屋から検証しよう。昭和6年生まれの前当主も、このような形態の付属屋については記憶がないという。家相図では赤線が開口部、一重線が壁、二重線が^{かまち}框を示しているので、当時は風呂と大便所は、簡易な扉をつけた程度のオープンな構造であったようである。大便所の窓が記されているので用を足

るのに座る向きがわかる。風呂と大便所は壁で仕切られている。風呂の焚口の位置も記され、風呂桶と洗い場には煙が流れないように

壁がある。洗い場には板のスノコが敷いてあった。大便所と風呂が同じ付属屋に配置されているのは、使用後の風呂水と洗いを便槽に流し、糞尿を薄めて下肥として利用するためであろう。この付属屋の位置は、隣接する「宅外畑」などに下肥を運ぶ上でも便利であったと思われる。
