イドゥートのマスタバ地下埋葬室における岩盤等の補強対策と品質評価

Strengthening Counter-measures and Quality Estimation of Bedrocks in Mastaba Idout

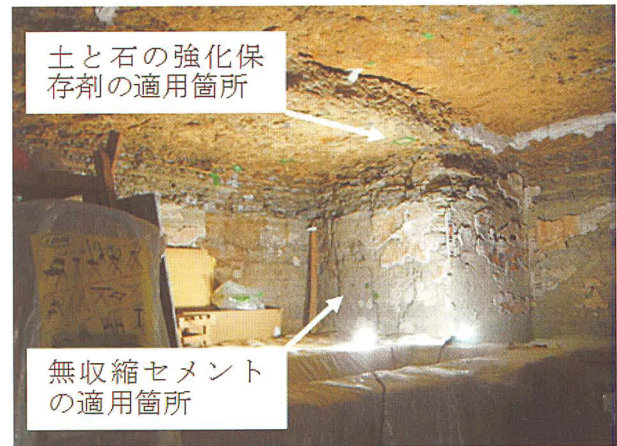
Fig. 1 適用箇所

上記 2 種の材料を適用したのは、Fig. 1 に示すイドウトの地下埋葬室の天井部および側壁部である。天井部には土と石の強化保存剤を使用し、側壁部の亀裂には無収縮セメントを使用した。

地下埋葬室で壁画を復元している壁部分に対しても試験を行ったが、平均周波数が3,406 Hzとなり、一部の壁部は低品質ではないことが確認できた。そこで、大きな亀裂が発生している壁部 (Fig. 1 参照) に対して、無収縮セメントを使用した補修を行い、その効果を周波数測定で検討した。測定に当たっては、Fig. 9 に示すように、亀裂を挟んで、左に受信センサーを置き、亀裂の右側5か所を叩いて測定を行った。図中の「※」は受信センサーの位置、「×」は叩いた場所を示している。測定結果については、Table 3 に示し、充填された亀裂部の状況は Fig. 10

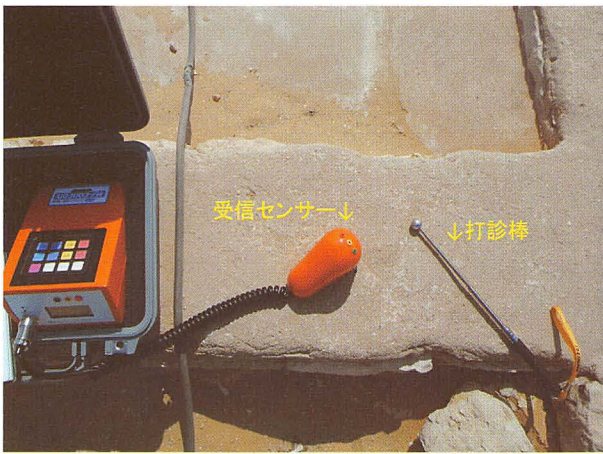
Fig. 6 周波数測定装置

A 剤および B 材の適用箇所における補修や補強の効果を確認するために、Fig. 6 のような市販の周波数および波形測定装置（C 社製）を使用した。この装置は、測定対象物の表面を打診棒でたたき、それにより発生する波を加速度センサーで受信し、装置本体に周波数と波形を表示するものである。本試験における受信センサーの位置と打診棒で叩く場所の一例を示したものが Fig. 7 である。図中で「※」が受信センサーの位置、「x」が打診棒で叩いた場所の一例を示している。測定に当たっては、試験の条件によっても異なるが、受信センサーと打診棒で叩いた場所の距離は、10cm 程度である。周波数の値が大きければ、測定した対象物の組織が緻密で高品質であり、周波数の値が小さければ、対象物の組織が粗であり品質が高くないことを意味する。

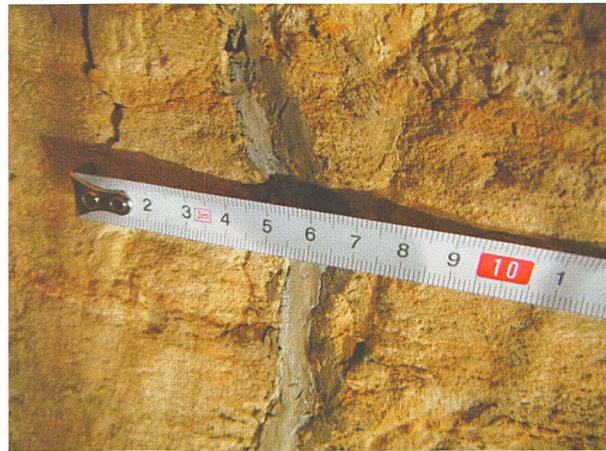
Fig. 10 充填された亀裂部の状況 (充填部)

違いがやや目立つ状態であったが、充填部分に収縮ひび割れや剥離などは認められなかった。さらに、5 か月後に確認した際にも異常は認められなかった。

に示す。表より、充填部においては無収縮セメントスラリーの充填前後で周波数に明らかに変化が見られており、充填により表面に近い部分が密に充填され、波の伝播が改善されたものと考えられる。一方、シール部では、周波数の増加は認められなかった。これは、無収縮セメントスラリーの充填がシール部の少し上から少しずつ流し込みながら、徐々に上部に移動していく方法をとったことから、シール部表面よりも内部深くに充填されたのではないかと考えられる。

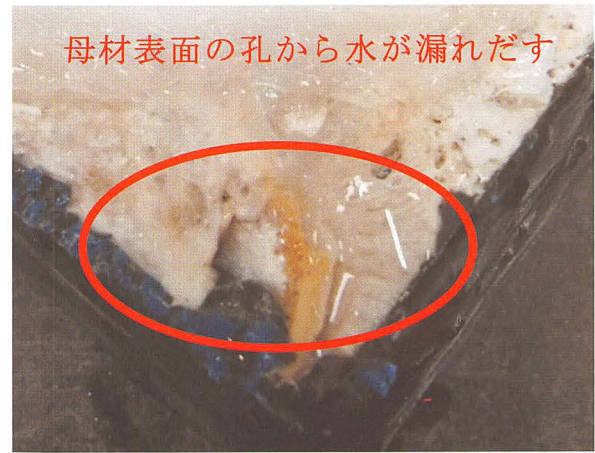
Fig. 13 水漏れの状況

が漏斗内に入っていないため、スポイトゴムで水と空気を押し込むようにして注水した。メスピペットの0ml 辺りまで水を注入し終わったら、供試体に振動を与え空気を追い出し、アルミテープを上部に取り付け水が蒸発しないようにし、水頭位置の始読を行った。透水試験は、恒温恒湿室 (温度20℃、湿度60%) に静置し行った。透水試験は水頭差が重要なため、注水する量は大体同じくらいの値にした。コンクリートの場合、7日間で透水する量は比較的少ないが、今回の琉球石灰岩は空隙や凹凸が多く透水する速さがかなり速いために試験方法を変更して行った。透水が多いものでは注水後すぐに、底から水が漏れるという状況だったため、バットの上に供試体を載せ質量と時間を管理しながら透水量を測定した。琉球石灰岩は孔と孔が内部でつながっているものが多く、ある一定の高さまで水を貯めると表面の違う孔から水が漏れだす状況となった。その状況を Fig. 13に示す。さらに、透水が少ないものでもコンクリートと比較するとかなり透水速度が大きいいため、本来の試験では7日間継続して行うが、今回は1時間という短い時間で透水量を測定した。注水後すぐは、供試体が吸水すること等で透水量が増えるため、安定してきた値を透水量算出に用いた。

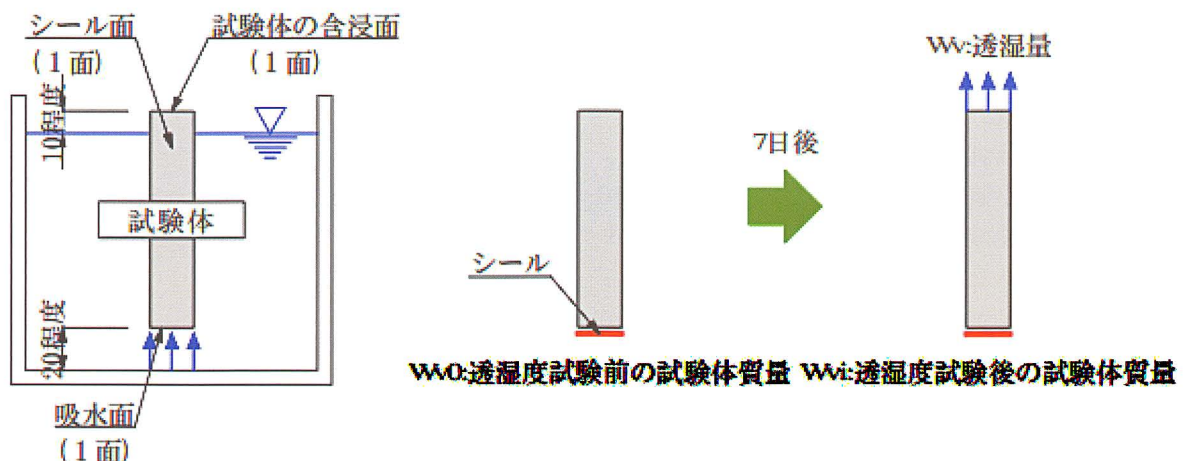
Fig. 14 透湿度試験の状況

- 1) 試験体の含浸面および原状試験体の試験面が水面より10mm程度高くなるように水中に浸漬し、試験体の含浸面および原状試験体の試験面に対向する面（吸水面）から、72時間吸水させた。水中浸漬時には、試験体をつり下げて、試験体の吸水面が容器底面から20mm程度になるようにした (Fig. 14)。
- 2) 吸水後、直ちに試験体を取り出して、試験体表面の水を乾いた布で拭き取り、吸水面を浸透性のない粘着テープで包み込むようにしてシールし

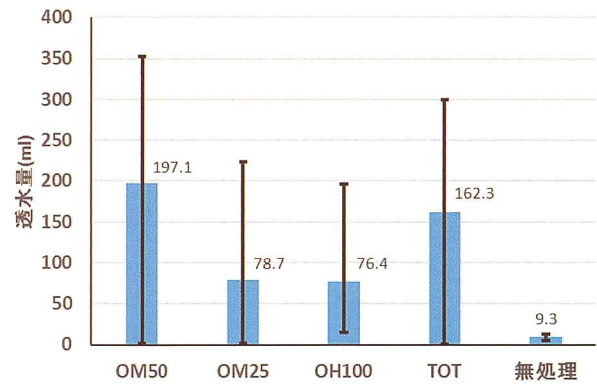
Fig. 15 透水量試験結果

Fig. 15に透水量試験の結果を、平均値を棒グラフで表し、最大最小値を黒線で表した。また、Fig. 16はそれぞれの条件で最も効果を示した場合のデータを示したものである。これらの結果よりとてもばらつきが大きいことがわかる。これは、琉球石灰岩が有する多孔質性と空隙の存在の影響であると考えられる。平均値で考えると、無処理より結果的には大きいですが、OH100あるいはOM25が最も高い透水抵抗性を示し、最小値で考えると、無処理と比較して最も透水抵抗性を示したのはTOTであった。

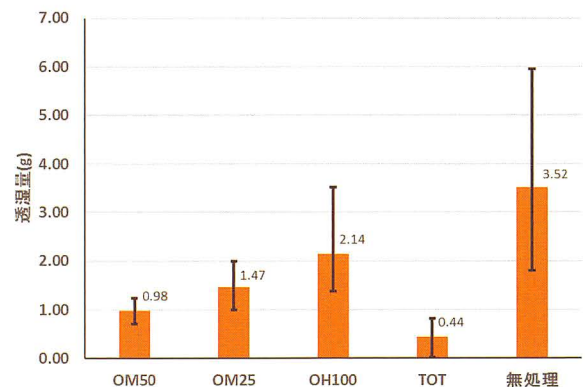
Fig. 17 透湿度試験の結果

Fig. 17に透湿度試験の結果を、平均値を棒グラフで、最大最小値を黒線で示す。また、Fig. 18は透湿度試験結果のうち、最も効果を示したものをプロットしたものである。無処理について多く透湿しているのは、OH100であり、逆に透湿に対する抵抗が大きいのはTOTである。
