タイ国、世界遺産「古都アユタヤ」の総合的保存活用施策

西浦 忠輝*

Comprehensive Policy for the Conservation and Utilization of a World Heritage Site, Historic city of Ayutthaya, Thailand

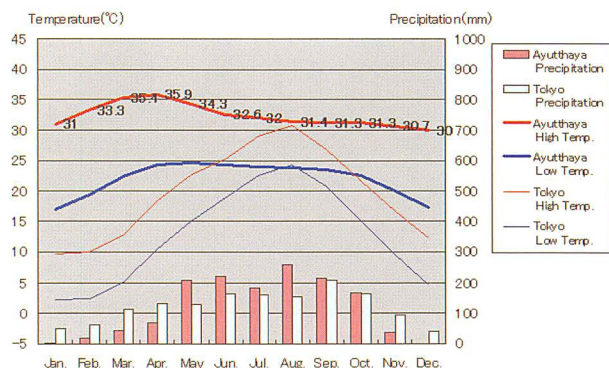
Fig. 5 アユタヤ/東京の気温と雨量

前述のように、アユタヤ歴史地区は徹底的に破壊されて廃墟と化し、遺構だけが遺る遺跡地域なので、建造物遺構の風化は経時的に進んでいる。さらに歴史地区の中心部は川、水路に囲まれており、大雨による洪水の被害をしばしば受けている（Fig. 5）。特に2011年の洪水は大規模なもので、大きな被害を受けた（Fig. 6）。洪水被害は治水と密接に関係する。アユタヤ王朝時代には、自然な水の流れを考えた治水が行われていたが、現在は道路により水路（運河）が寸断されるなど、環境が大きく変わった状況にある。

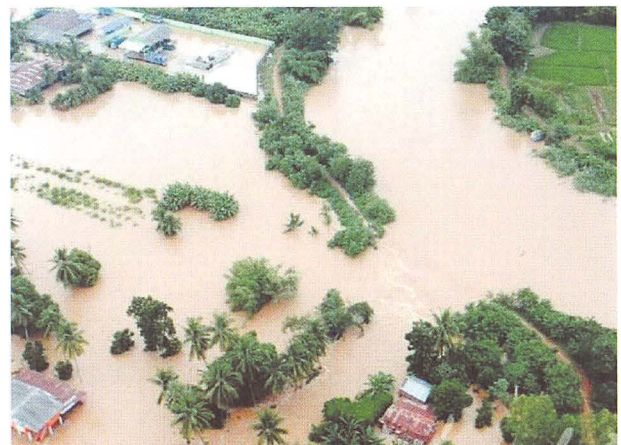
Fig. 6 2011年の大洪水（出典：AFPBB News）

2011年の大洪水によって、アユタヤ歴史地区は水没し大きな被害を受けたが、それ以前にもたびたび洪水は起きていた (Fig. 6)。この地域の多くの民家が高床式になっている事実が、そのことを証明している。チャオプラヤー川の氾濫による洪水は、首都バンコクを含む広い流域で起こる広範囲の災害であり、タイ国政府が大きな国家的課題として対策に取り組んでいることはいうまでもない。ここでは、あくまでアユタヤ歴史地区に限定しての洪水被害対策について議論された。その主な内容は下記の通りである。

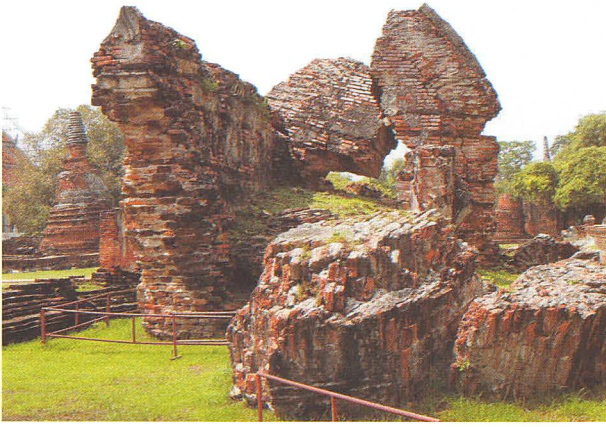
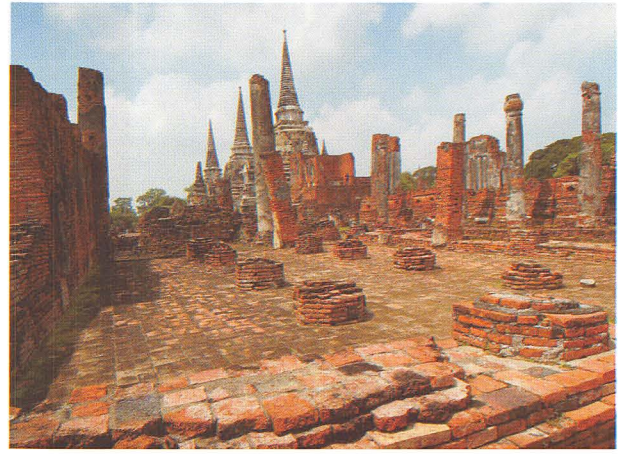
Fig. 7 遺構の現状（プラシリサンペット寺院）

寺院)が存在していた(ただし、最大の建造物であった王宮は全体木造であった)。これらの建造物は、徹底的に焼失、破壊されて、遺構と化し、それが現在遺されているのであるが、これらを建造物とみるか、あるいは元建造物の残骸モニュメントとみるかによって、その保存、修復、整備方針、計画は大きく異なる (Fig. 7)。

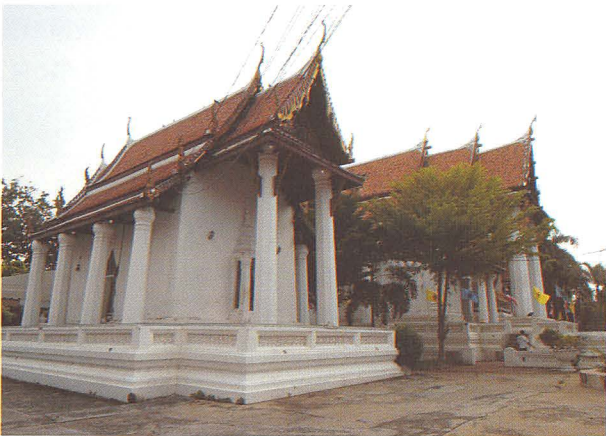
Fig. 8 復元修理された建造物（左：サラプーンウォラ寺院 右：プーカオトン寺院）

モニュメントであれば、如何にして現状を維持するかを基本に考える。建造物であれば、建造物であることが理解されるべく、構造体としての保存、修復あるいは復元が必要となってくる (Fig. 8)。木造であった王宮の場合は、復元なしには全く建造物の体をなさない。建造物がモニュメントかの基本認識を明確に共有することが、その保護、活用を考える上で必須であろう。これは文化遺産とは何かという哲学の問題で、認識の一致はきわめて困難である。しかし、それは不都合であっても決して悪いことではない。様々な考え方があるなかで十分な議論が行われることこそ重要であろう。何故ならば、文化遺産の保護、活用そのものが現代の文化であるからである。

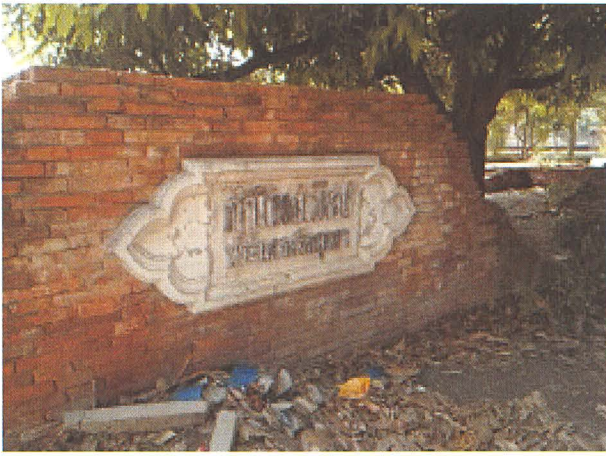
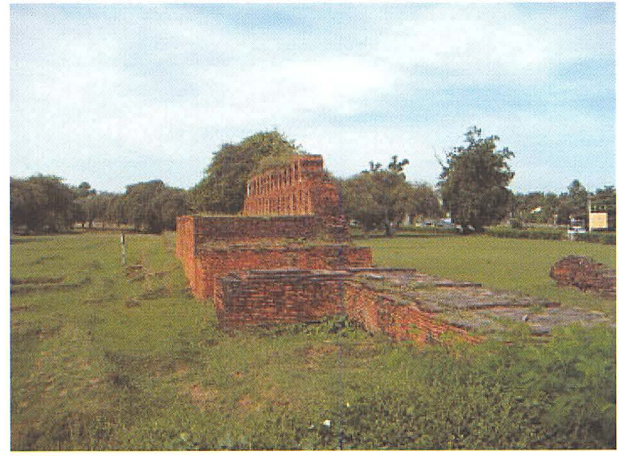
Fig. 9 部分的に壊れている城壁

アユタヤ王朝時、洪水被害対策(水の浸入阻止、あるいは進入速度の減衰)としての城壁の役割は大きく、城壁内の中心部は護られたのではないかと推測される。アユタヤが放棄された時点でも城壁はかなり残っていたが、バンコク王朝建立時に、そのレンガをバンコクに運んで再利用したと伝えられている (Fig. 9)。であれば、城壁の復元は歴史的にも十分な正当

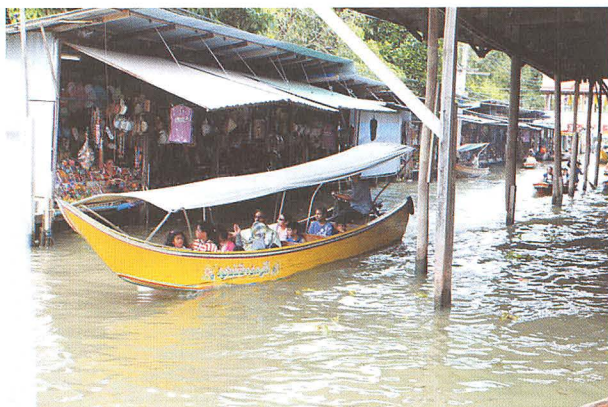
Fig. 10 現在も交通に使われている運河

アユタヤ王朝時代は水路（運河）が整備され、船が主要な交通手段であった（Fig. 10）。水路は繋がっており、堰等により適宜、水の流れを調整することによって、洪水の被害を軽減することができたと考えられる。しかし、現在は道路建設等によって水路は寸断されて繋がっておらず、局地的治水対策が取れない状況となっている（Fig. 11）。

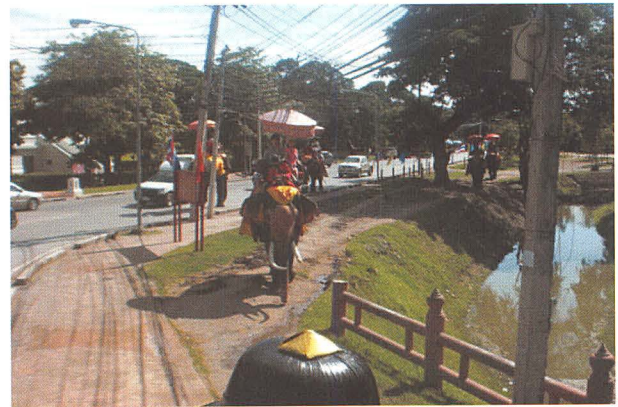
Fig. 11 道路によって寸断された運河

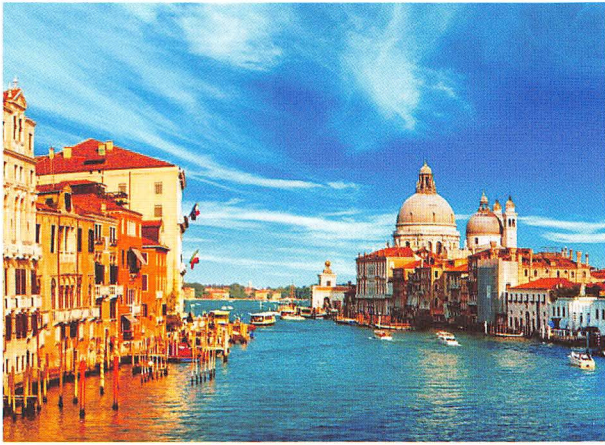
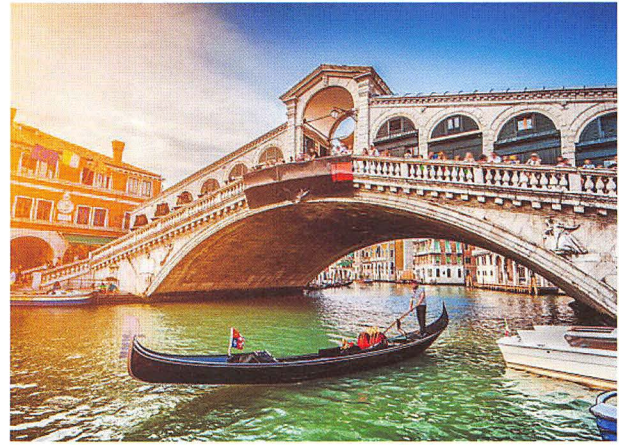
Fig. 12 水の都・世界遺産ヴェネツィア（イタリア）¹⁾

前述の問題を一気に解決する方法として、総合交通システムの変更が、少なくとも理論上は考えられる。アユタヤ歴史地区の交通を水路に委ねるのである。歴史地区内の道路は車両禁止とし、徒歩以外の移動、ならびに輸送は水上交通とするのである。実際、「水の都」と称される世界遺産・ヴェネツィアの旧市街はそうである（Fig. 12）。同じく水の都で、東洋のヴェネツィアと呼ばれることもあるアユタヤ歴史地区としては、検討に値するアイデアといえる。

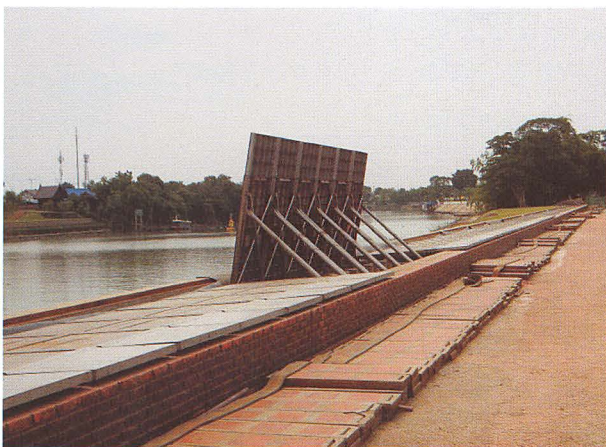
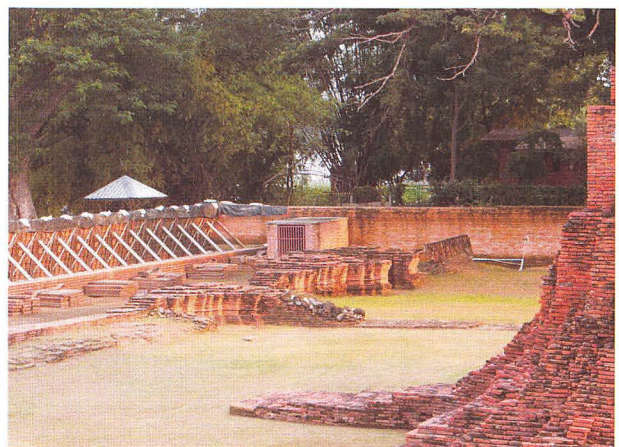
Fig. 13 人工的水遮断壁の設置（チャイワッタナラム寺院）

具体的、即効的な洪水対策としての人工的水遮断壁設置は、数年前にチャイワッタナラム寺院で行われた (Fig. 13)。現在、有効に機能しており、評価されている。しかし、これはあくまでも抜本的な対策が行われるまでの一時的な臨時的応急対策であって、景観の問題も含め、本質的なものではないとの見解で一致している。この手法が、遺跡全体で今後広く応用される方向にはない。
