# 和歌山平野における中世から近世にかけての環境変化

額 田 雅 裕\*

## Environmental Changes in the Wakayama Plain from Middle Ages to the Early Modern Times

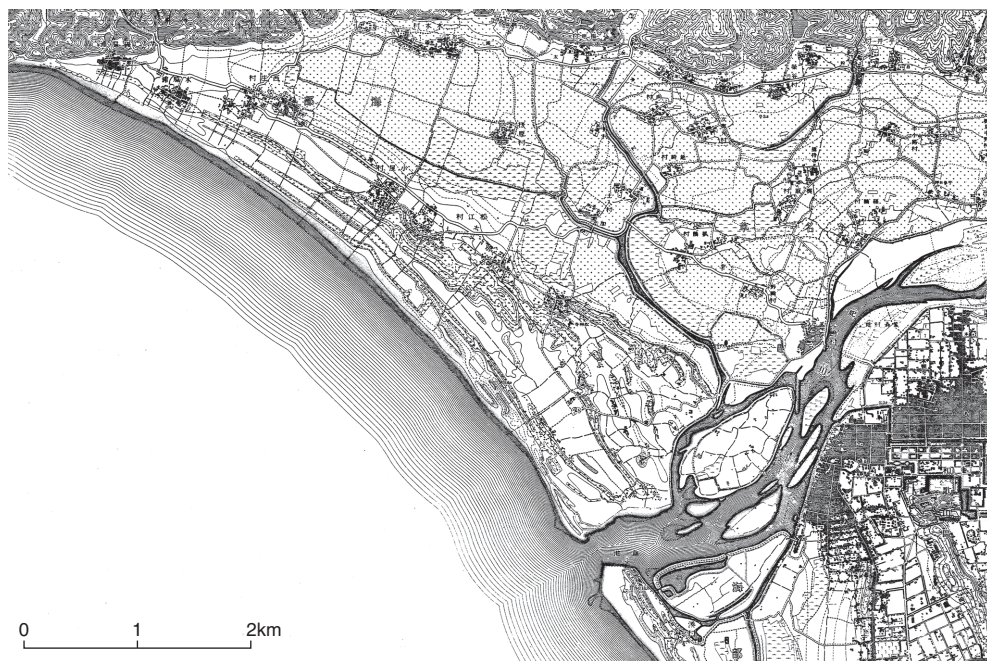
仮製図の紀ノ川河口部には海岸線に沿って3列（3面）の砂堆が発達する（額田1988）。第2図をみると、紀ノ川右岸では砂丘砂で覆われたリッジと堤間低地が交互に観察される。堤間低地

第2図 仮製2万分の1地形図「和歌山」（二里ヶ浜部分）、1886年測量、大日本帝国陸地測量部

の部分は畑地として利用され、リッジの部分は未利用地・荒地となっている。砂堆Ⅰ面（内列）の本脇浦から南東へ西庄村・小屋村・松江村の集落を県道加太浦道が連ねるが、その南東部は紀ノ川によって浸食され、湊村御前松付近では后背低地となっている。

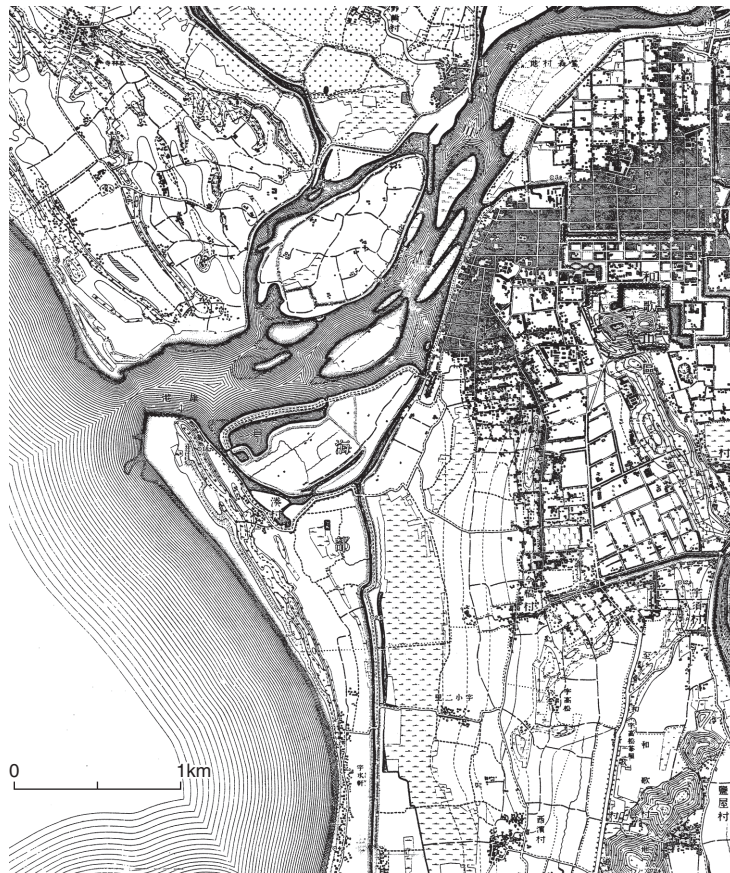
紀ノ川左岸では、和歌山区の雄湊から和歌山城のある虎伏山、そこから南へ吹上・和歌村まで砂堆が繋がっている（第3図）。その標高をみると、吹上付近では20m、宇須村と「根上松」（和歌村字高松茶屋）付近では10mを越え、『紀伊国名所図会』の絵図「根上松」にみられるような松林となっている（高市編 1970）。全体として、愛宕山・雑賀山（和歌村、関戸村）に近づくほど砂堆の高さは低下する。

第3図 仮製2万分の1地形図「和歌山」（紀ノ川河口部分），1886年測量，大日本帝国陸地測量部

砂堆Ⅲ面は、本脇浦から海岸線に沿うが紀ノ川河口でとぎれ、左岸の湊村青岸から西浜村字水軒に至っている。その標高をみると、松江村外浜で 16.0m、青岸で 18.7m ある。青岸は現在、南側も切断されて島状になっているが、第3図をみるとほぼ標高 10m 以上の砂丘が連続していたことがわかる。切断の原因は、昭和8年～20年に国直轄事業として和歌山築港の建設が行われ、青岸港は水深（干潮面下）4.5m に浚渫され、紀ノ川と和歌川（市堀川）の間に背割堤が造られたからである（和歌山築港期成会編 1932、内務省大阪土木出張所 1932）。その事業によって湊村の葉種畑と青岸の間が人工的に切り離され、青岸は島状になった。

二里が浜から続く砂堆Ⅲ面は、その高さが水軒から南側で徐々に低下し 10m 以下となる。また、第3図からは水軒付近の砂浜が沿岸流によって浸食され、幅が細くなっていることが読み取れる。
