無人駅における視覚障害者の事故防止策に関する提案

Propositions on safety measures for visually impaired at unmanned train stations

関西大学 社会安全学部

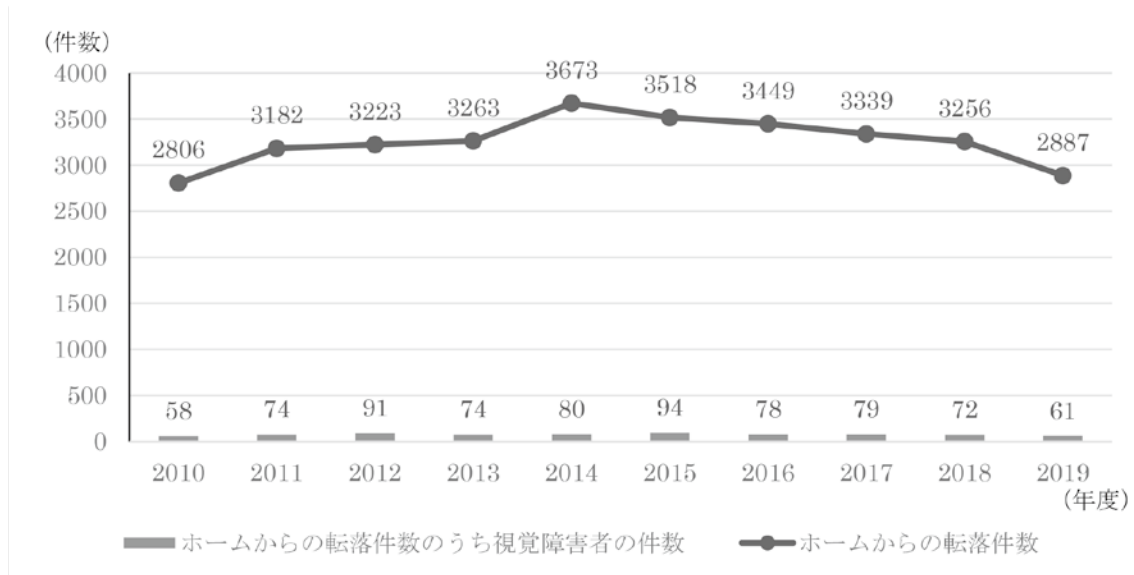
図1 過去10年間のホームからの転落件数の推移

ところで、視覚障害者のホーム転落事故は有人駅、無人駅に関係なく発生している。2019年度におけるホームからの転落件数（プラットホームから転落したが列車等と接触しなかった件数）は2,887件であり、このうち視覚障害者のそれは61件であった。2010年度からの10年間の推移と比較すると、ホームからの転落の総件数は2014年度から減少傾向にあるが、視覚障害者のそれはほぼ横ばいであり、視覚障害者の年間平均転落件数は76.1件である^[4]（図1）。表1は、過去10年間における視覚障害者のホームからの転落件数と転落後の人身障害事故件数、ホ

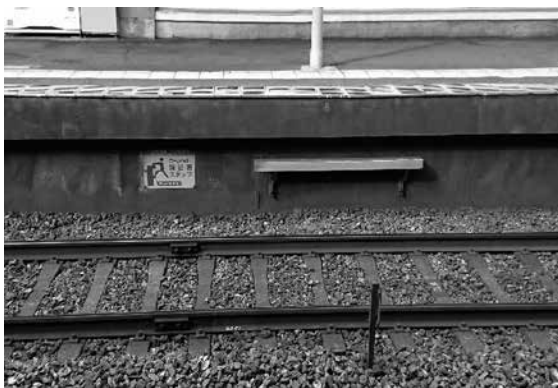
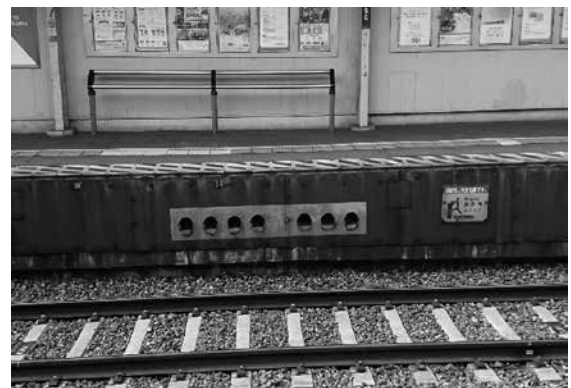
写真1 京阪が導入しているホームステップ

その一方で、各鉄道会社のホームステップのあり方には問題があると考えた。実地調査の過程で、ホームステップの設置方法が各社バラバラであることがわかった。京阪が導入しているホームステップは2種類あり、1種類は段差式

のホームステップ（写真1左）で、もう1種類は穴式のホームステップ（写真1右）である。南海が導入しているホームステップは3種類あるが、多くの駅で見られたのは2種類であった。1種類はパイプ式のホームステップ（写真2左）で、もう1種類は低段式のホームステップ（写真2右）である。

各ホームステップの設置目的が同じであっても、それらの使用方法は全く異なる。また、いずれのホームステップも数mおきにしか設置されておらず、必ずしも転落した場所にそれが存在するとは限らない。さらに、ホームステップ

が設置されている高さは、京阪と南海では異なるようであった。なお、南海においてホームステップを設置しているような場所には、ホーム下の退避スペースがほとんど整備されていなかった。

ホームステップは、転落した鉄道利用者が健常であることを前提としたものであり、全盲の視覚障害者はこの存在を認識できない。ましてや、京阪の穴式ホームステップや南海のパイプ式ホームステップは、たとえ手で触れたとしても、それがホームステップであるとは理解できない可能性がある。そのため、ホームステップ

の形式を全鉄道会社で統一するとともに、ホームステップという対策が行われていること、それがどの駅のどこに設置しているかを周知すること、視覚障害者が転落した際にホームステップの形式・位置を瞬時に理解させることが重要であると考えた。

第5に、ホーム下退避スペースとホームステップの併用の推進である。視覚障害者は、ホーム下の退避スペースやホームステップなどの所在を認識することができない。転落した視覚障害者を保護するために、ホーム下退避スペースを局地的にではなくホーム全体に整備する必要がある。また、ホームステップは、数mに1カ所設置されているだけでも十分に有効である。
