2004年 7 月新潟豪雨水害の 災害調査による家屋被害関数の構築

DEVELOPMENT OF FRAGILITY FUNCTION FOR WOODEN HOUSE
OBTAINED FROM THE FIELD INVESTIGATION OF FLOOD DISASTER
DUE TO JULY 13, 2004 NIIGATA HEAVY RAINFALL

Key Words : building damage, fragility curve, the 2004 Niigata-Fukushima Heavy Rainfall,
field investigation, inundation depth

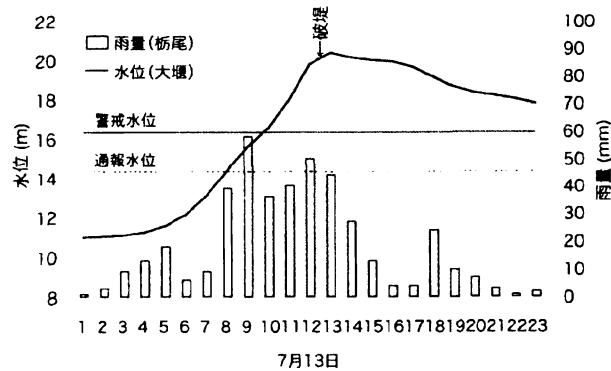
図-1 7月13日の柄尾市での雨量と、見附市での水位

この豪雨により、見附市の大堰水位観測所では、水位が13日午前7時頃から1時間に1m以上と急速に上昇はじめ、午前8時には通報水位を、10時には警戒水位を超え、その後も上昇を続け、午後12時50分頃中之島町の住宅密集地付近の堤防が幅約50mにわたって破堤した。図-1に、7月13日の上流柄尾雨量観測所での降雨の状況、破堤点の1.4km上流にあたる大堰水位観測所での水位の状況を示す。また図-2に、刈谷田川流域図、中之島町での破堤点、柄尾および大堰の観測所の位置を示す。

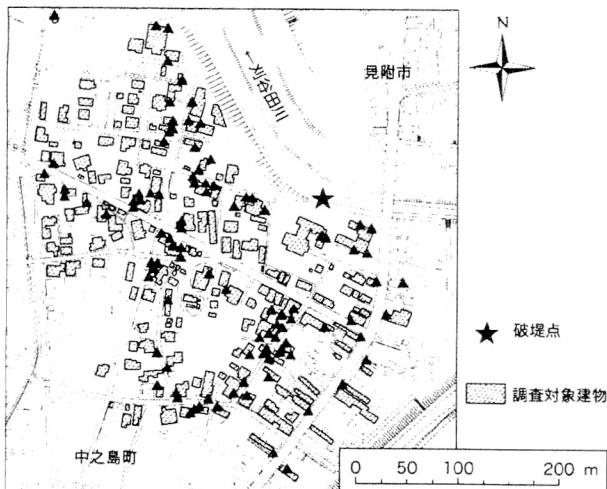
図-3 浸水深の計測点および調査対象家屋

浸水深は、7月23日、24日の調査において、家屋の外壁に残された浸水痕跡高94地点、および家屋の内壁に残された浸水痕跡高4点を測量し、それぞれ周辺地盤からの高さとして補正した。家屋の外観写真は、調査時既に流失した家屋以外の173棟において合計607枚撮影し、被害程度を判定する資料とした。流失した家屋の同定は、災害前後の衛星写真および航空写真的比較、住民の目撃証言に基づいて行った。浸水深の計測地点、調査対象家屋の分布を図-3に示す。なお、調査対象家屋の構造は大部分が木造であった。被害判定の結果については、著者等のWEBページ(<http://www.drs.dpri.kyoto-u.ac.jp/niigata/>)に詳しいので、参照されたい。

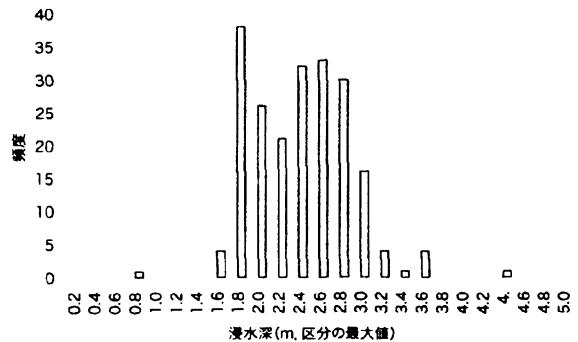
図-6 調査対象家屋の度数分布

家屋被害程度)に対して浸水深を任意の区間(浸水レベル)に区切って家屋をグループに分類し、そのグループ内の家屋被害率を求める。図-6に、0.2m刻みで分類した浸水レベルに対する家屋棟数の度数を示す。この図から、度数に偏りがある場合、その両端においては標本数が極端に少なくなり、単純に等間隔で浸水レベルを設定して被害率を算出した場合、わずかな標本から推定する区間が生じ、その値の信頼性が低くなる。家屋被害率を算定する際には、このような各浸水レベル内での棟数が不十分となることを避けるため、データを浸水深の深さ順に並べ替えた上で、浸水レベルに応じて充分な棟数が得られるようにデータの統合を行い、統計的精度を考慮して、20棟毎に浸水レベルを定義した。各浸水レベルに統合されるデータセットの例を表-2に示す。ここで、浸水レベルを代表する浸水深は区間内の家屋の浸水深の平均値を用いた。このため、データの少ない浸水レベルでは、浸水深の解像度が低くなることに注意が必要である。

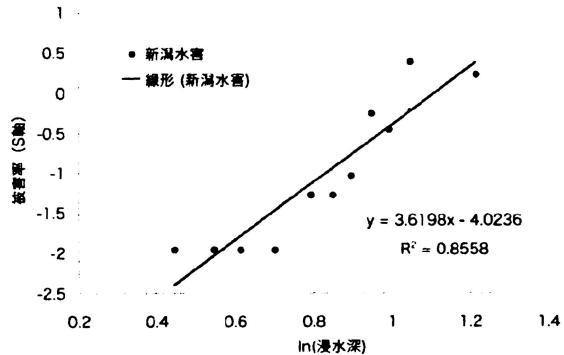
図-8 浸水深と家屋被害率の関係の確率紙表示

と表される。ここで λ 、 ζ はそれぞれ $\ln x$ の平均値、標準偏差であり、これらの値を図-8のような確率紙を用いた最小二乗法によって求めた。本研究により得られた浸水深と家屋被害率の関係に、図-5の回帰分析から求められた対数正規分布曲線を重ねて示したもののが図-9である。 λ 、 ζ の値はそれぞれ 1.11、0.22 であった。なお、回帰分析における相関係数は 0.8558 であり、得られた被害関数は被害を説明できていると考えてよいだろう。この結果から、中之島町の刈谷田川破堤点周辺における家屋被害関数は次式となり、この式を用いて任意の浸水深に対応する家屋被害率を算定することが可能になる。
