ペルー、マチュピチュ遺跡の保存修復〔I〕 —遺構の劣化と保存に関する現地調査—

Conservation of Machu-Picchu Archaeological Site [I]:
Field Investigation on the Deterioration and Conservation of Remaining Structures

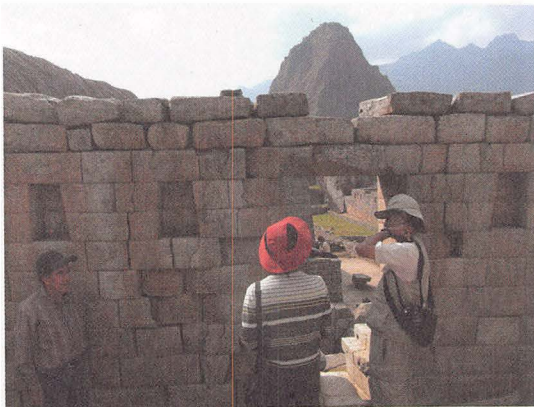
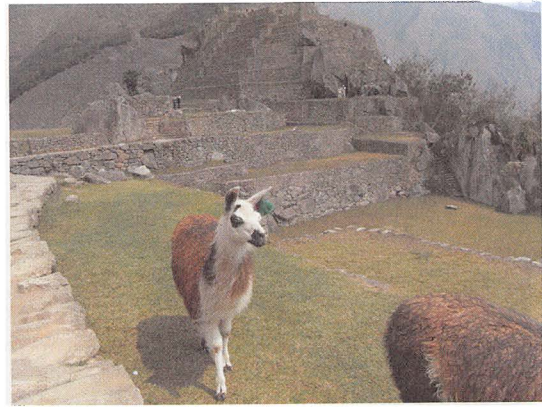
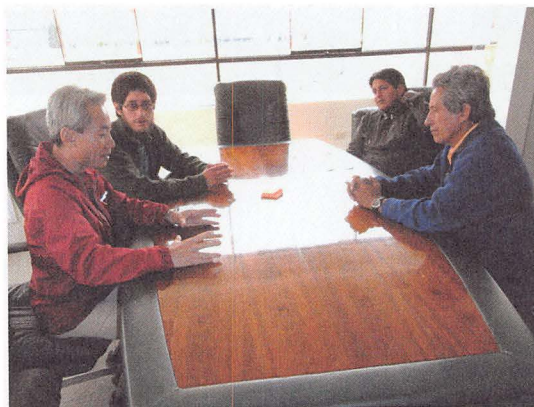
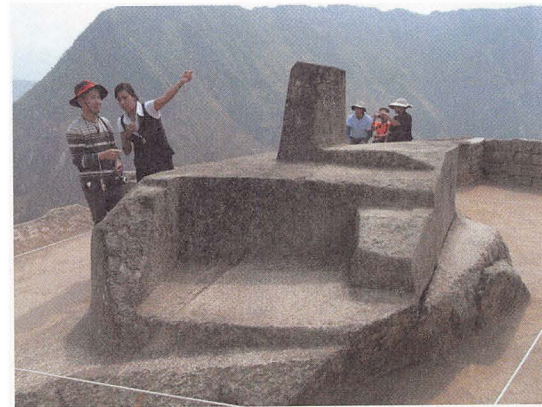
「太陽の神殿」は最も重要な遺構の一つであるが、同時に石材(花崗岩)の劣化が最も大きな遺構である。その原因は、発掘調査時に、生い茂っていた灌木、樹木を切り払い、遺構の内側で燃やしたため、その火熱で石材が劣化したためとされている。花崗岩は、その鉱物組成から火熱に弱く、亀裂が多数入った状態となっているのである。また、発掘された時点で、石積みの目地がずれて隙間ができており、崩れやすい状態にある。さらに、近年になって地衣類の繁殖が増大し、変色等の外観上の問題が生じている。
