# ペルー、マチュピチュ遺跡の保存修復〔Ⅱ〕 —「太陽の神殿」の保存修復に関する調査と試験施工—

Conservation of Machu-Picchu Archaeological Site [II]:  
Investigation and Experimental Restoration Works of “*Temple of the Sun*”

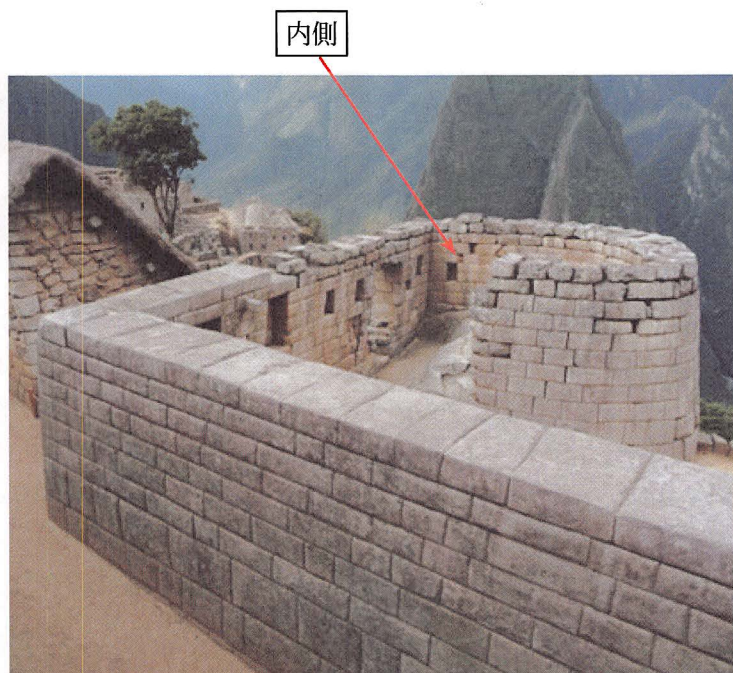
太陽の神殿内側の個々の石に起きている損傷状態は、おおむね下記に分類される。

- ①表面の剥離（表層剥離）
- ②亀裂
- ③欠損
- ④表層の劣化
- ⑤割断剥離

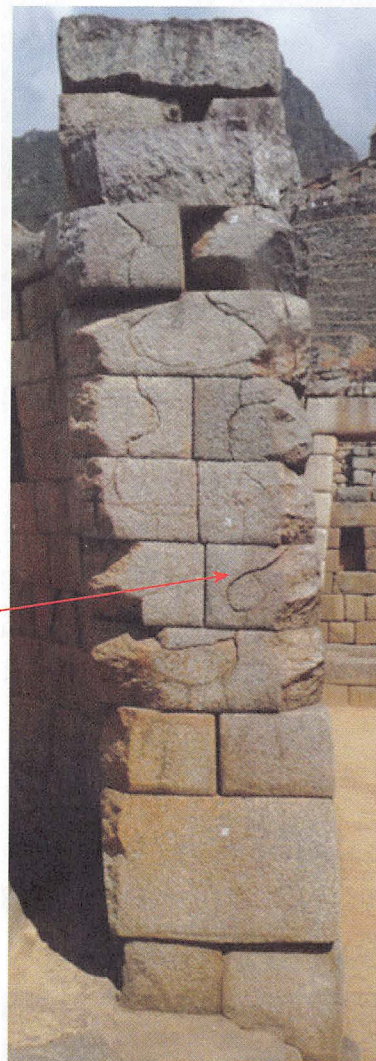
表層剥離

石表面が薄く母体から剥離している。  
この内側には、1～3 mm程度の空隙が  
潜在している。  
目視では一見わかりにくいですが、打音で容  
易に確認できる。  
放置しておけば、剥離部分は、崩落する。

空隙内部に、エポキシ樹脂（液状低粘度、ゼリー状中粘度など）を注入し、母体に接合し一体化させる。空隙内部への注入は、浮き末端の亀裂（僅かな隙間がある）から注入するが、中には空隙部の表面に細い穴（径5 mm）を開けて、そこから注入する事もある。剥離部分が薄いので、ホゾ（ステンレスボルトなど）の挿入等による強化は行わない。
