イドウトのmastaba地下埋葬室母岩の劣化調査 および補強対策

Stability Investigation and Reinforcement of Mother Rock in Burial Chamber of Mastaba Idout

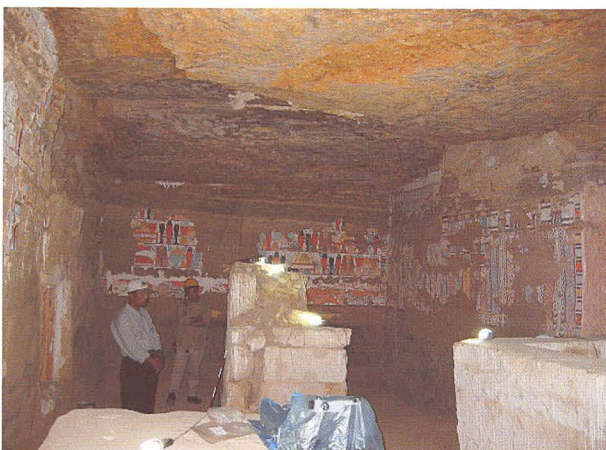
Photo 1 地下埋葬室（南側）

Photo 1 に北側から撮影した地下埋葬室を示す。埋葬室は泥灰岩と粘土質石灰岩とからなる台地の地下約9mにあり、南北約10.5m、東西約4.3m、高さ約3.1mの石室空間である。Fig.1に埋葬室の断面図を、Fig.2に平面図を示した。Fig.1には付近の掘削ピットで撮影した地層の写真を付記したが、埋葬室の壁上部60~70cmの幅に見られる泥灰岩層は黄色から緑色をした頁岩、灰色で半硬質の粘土質石灰岩、緑がかった泥灰土などが互層になっており、特に風化が進行した脆弱な地層となっている（Photo 2）。また、この層からなると考えられる天井表層部は、埋葬室の北半分において風化が顕著であり、層状に

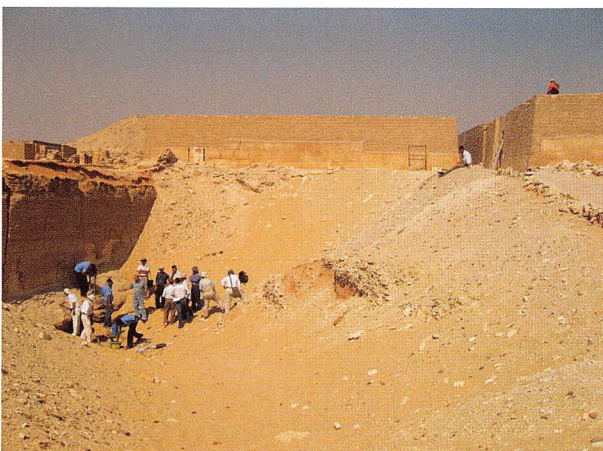
Photo 6 コアボーリング現場

埋葬室母岩の物理・力学性状を把握するため、2009年8月に母岩のコアボーリングを行い、採取試料について試験を実施した。ただし、埋葬室内での採取ができないため、イドゥートのマスタバから南東約20mで埋葬室天井のレベルとほぼ同じ深さまで露頭した地層でボーリングを行った（Photo 6、Photo 7）。ボーリングは直径60mmで、鉛直方向5本、水平方向4本実施したが、削孔途中で割れるものが多く、最長のもので200mm程度であった（Photo 8）。また、採取した鉛直方向のコアには塩の結晶と考えられる厚さ2mm程度の灰白色層を含んでいるものが見られた。

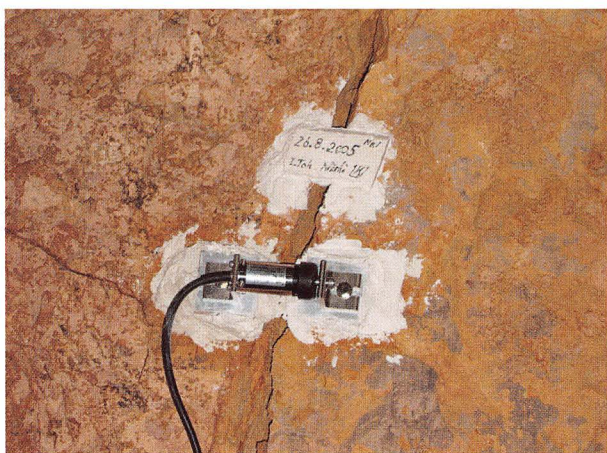
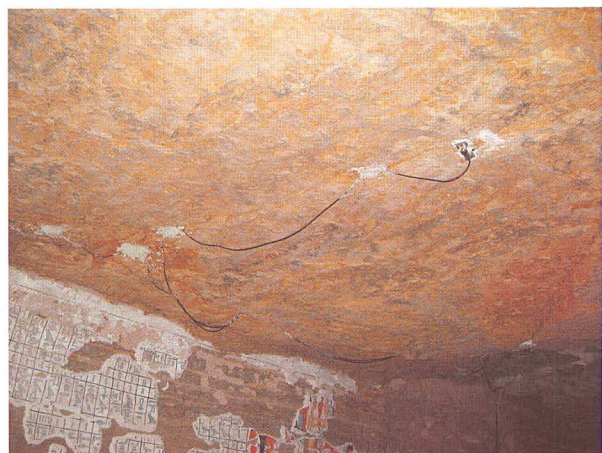
埋葬室天井部の岩盤亀裂の動向を調べるために、2006年8月に Fig.2中に示す No.1～5の○印の位置でそれぞれの亀裂をまたぐようにして亀裂変位計を取り付け、観測を継続している（Photo 9、Photo 10）。なお、No.5の変位計は南側壁面（床から約1.3mの高さ）に取り付けられている。同時に埋葬室内（Fig.2のNo.6およびNo.7）と外部（マスタバ屋上）との気温と湿度の計測も西浦により実施された（本報告書1-3参照）。

増加し、3月頃から減少する周期的な増減の繰り返しであることから、Fig.3およびFig.4の温湿度の変化と対応しているものと考えられる。すなわち、温度および湿度が上昇すると岩盤が膨張して亀裂幅が減少し、温湿度が下降すると岩盤が収縮して亀裂幅が増大するものと考えられる。これが母岩の劣化を進行させる一因といえる。なお、No.3の亀裂は増大傾向にあり、No.2およびNo.5の亀裂は減少傾向にあるが、その絶対量はいずれもごく僅かであることから、岩盤全体は安定しているものと考えられる。

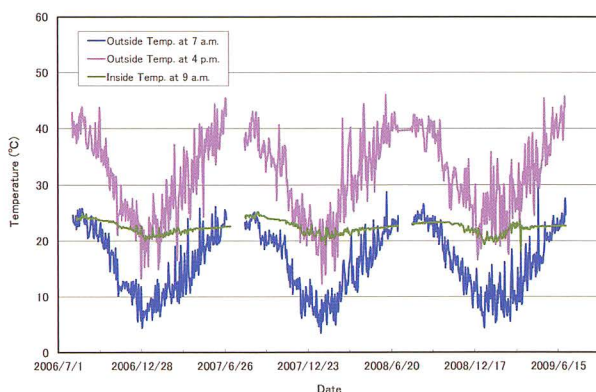
Fig. 3 埋葬室内外の気温の変動

Fig.3は埋葬室内外の3年間の気温変動を示したものである。外部では夏期と冬期の温度差は20℃程度であり、日最高と最低の温度差は約15℃である。一方、埋葬室内は年間を通じて20～25℃の範囲であり非常に安定していることがわかる。Fig.4に埋葬室内外の相対湿度の変化を示した。気温と連動して湿度も変化しているが、埋葬室内は年間を通じて40～60%の範囲にあり、1日のうちの変化も比較的小さい。

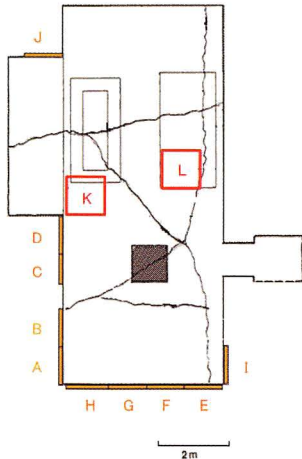
Fig. 6 GPR調査区の位置

測定箇所として埋葬室内の劣化の著しい部分を選定した。調査区を Fig.6に示す。地下埋葬室の西壁南側にA、B区、西壁中央にC、D区、南壁全体にE、F、G、H区、東壁南側にI区、西側掘込み部北壁にJ区、天井中央にK、L区の計12箇所である。それぞれの調査区は約1m四方であり、Photo 13に示すように10cm間隔に並行する測線をそれぞれ設定することで、面的な劣化情報を取得した。なお、壁に設定した調査区は床面から高さ1mまでの範囲としている。

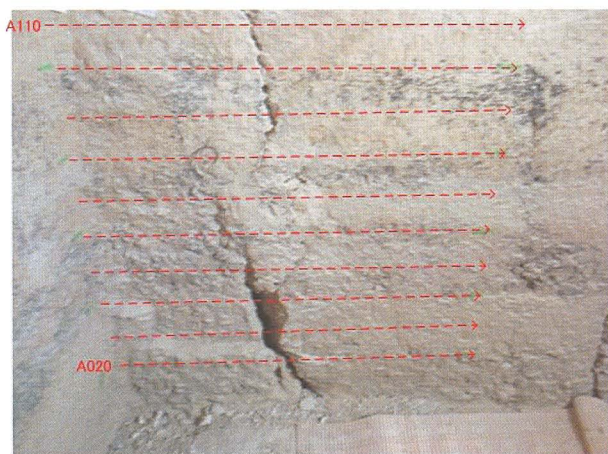
Photo 13 A区における測線

A区（Photo 13）およびその北側のB区には壁面表面に縦方向の開口クラックが認められ、いずれも床面に達しており、Photo 14示すように床面上でクラックが交差している。

A調査区のすべての測線における測定結果を総合すると、Fig.8のような岩盤内部状況の推定図が作成できる。図より、この調査区では壁面に見られる開口クラックの内側（深さ約10~20cm）にほぼ全面にわたって分離面が存在することがわかる。このように、壁面近くに壁面とほぼ平行に分離面が存在する個所は崩落の危険性が高いものと考えられることから、確実な修復が必要であるといえる。

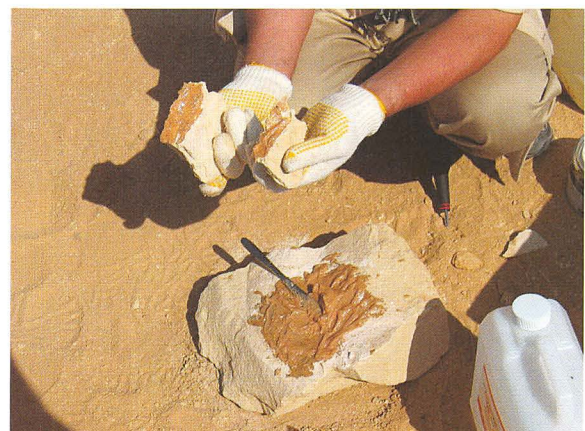
Photo 15 エポキシ樹脂Aによる石灰岩塊の接着

(1) エポキシ樹脂Aの2液を混合し、さらに色調整のため石灰岩塊をドリルで削孔して出た粉体を混ぜ合わせ、あらかじめ2分割しておいた石灰岩塊を接着した（Photo 15）。これを24時間野外で養生した後は、ハンマーで打撃したり投石したりしても分離することがなく、完全に接着していることを確認した。

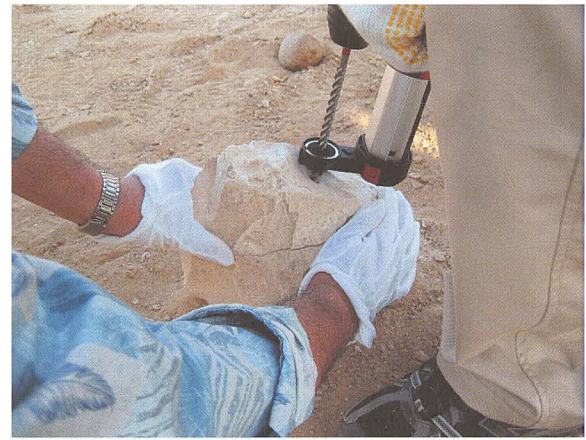
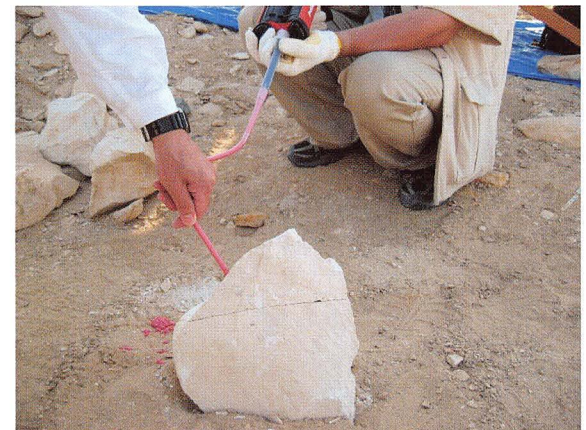
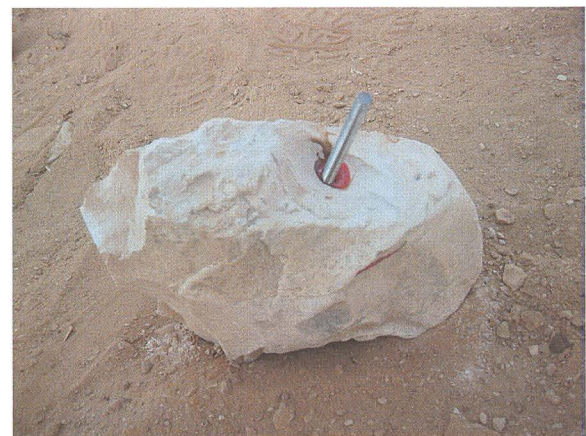
用の注入ガンによって削孔内に注入することができる。まず、あらかじめ2分割しておいた石灰岩塊を縫うようにしてハンマードリルで直径10mm、深さ125mmに削孔した (Photo 16)。このハンマードリルは、集塵機能を有するとともに比較的の小音・低振動であり、埋葬室内での作業において周囲への影響ができるだけ少ない機種として選定した。次いで、エアープンプおよびブラシで孔内を清掃した後、エポキシ樹脂Bを注入し (Photo 17)、さらにステンレス製の全ネジボルト (直径φ 8 mm ×長さL200mm)を挿入して補強した (Photo 18)。これを24時間野外で養生した後は、ハンマーで打撃したり投石したりしても分離することがなく、完全に結合していることを確認した。

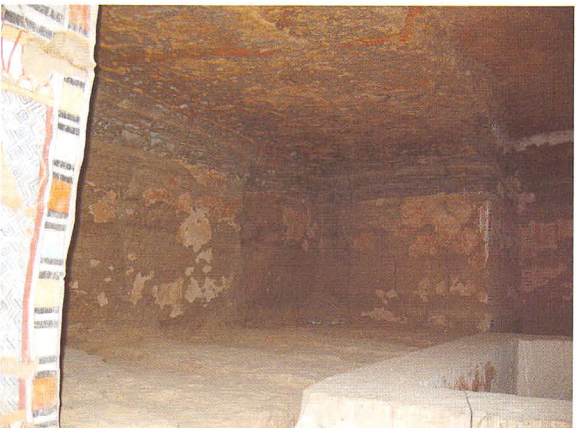
Photo 22 西側掘込み部 (2005年 8月)

地下埋葬室の西壁面北側には、床面から約1.3m上がったところに、幅約4.3m×高さ約1.7mの範囲が奥行き約1.5mまで掘り込まれている (Photo 22)。これは、遺体の埋葬時に石棺の蓋を仮置きしておき、入棺後横にスライドさせて蓋をするための場所と考えられている。この壁面にも色彩を施した壁画が部分的に残っている。以下、この空間部分を西側掘込み部と称する。

前述したとおり、埋葬室の壁上部の幅60~70cmの部分は、頁岩、粘土質石灰岩、泥灰土などの互層になっており、とくに風化が激しく岩片の剥落も多い。したがって、それに続く天井表面も劣化が著しく、表層部の剥離・剥落が多く見られる。さらに、西側掘込み部の天井は埋葬室の天井との段差約250mmの部分が上部と分離した状態で数cm幅の水平亀裂が掘込み部の全幅に渡って認められる。このため、壁画修復作業時の安全確保のため、2007年に木板と鋼製支柱8本で仮設のサポートを設置していた (Photo 23)。

西側掘込み部天井の安定化のための補強を計画した。補強方法として、2010年の調査において施工試験を行った小径のアンカーボルト (直径φ10mmのステンレス製全ネジボルト) の打設を採用することとした。Fig. 13に示すように、幅約4.3m、奥行き約1.7m、厚さ約250mmの剥離層を上部の母岩とアン

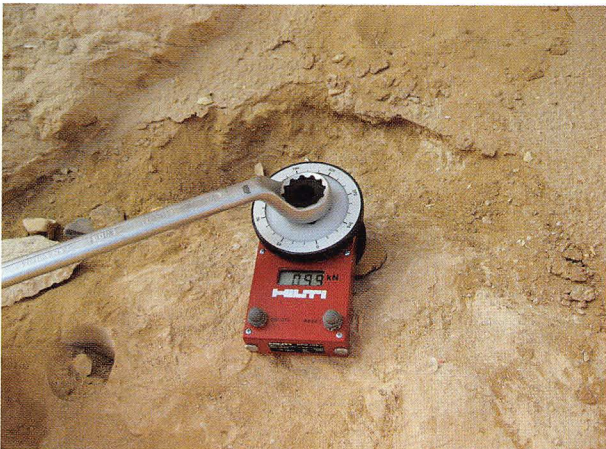
Photo 25 引抜き試験

使用して下向きに深さ約500mm削孔した (Photo 24)。次いで、エアーポンプおよびブラシで孔内を清掃した後、エポキシ樹脂 (2液型) を注入し、ステンレス製の全ネジボルト (直径φ10mm × 長さL500mm) を深さ460mmまで挿入した。約24時間養生した翌日、引抜き試験機を用いて引抜き耐力の測定を行った (Photo 25)。結果として、15kNまでの引抜き力を加えたが引き抜くことはできず、ボルト周囲の岩盤にもクラックなどの異常は認められなかった。この引抜き力は計画段階で想定した必要引抜き耐力の6倍以上となっており、埋葬室の母岩についてもかなり大きな付着力が期待できるものと考えられた。
