ペルー共和国・マチュピチュ遺跡の石造遺構の 保存に関する調査研究

「太陽の神殿」の劣化と保存修復に関する調査と現地実験

Study on Conservation of Remaining Structure in Machu Picchu Site, Peru:

Investigation and Experimental Study for the Conservation of the
“Temple of the Sun”

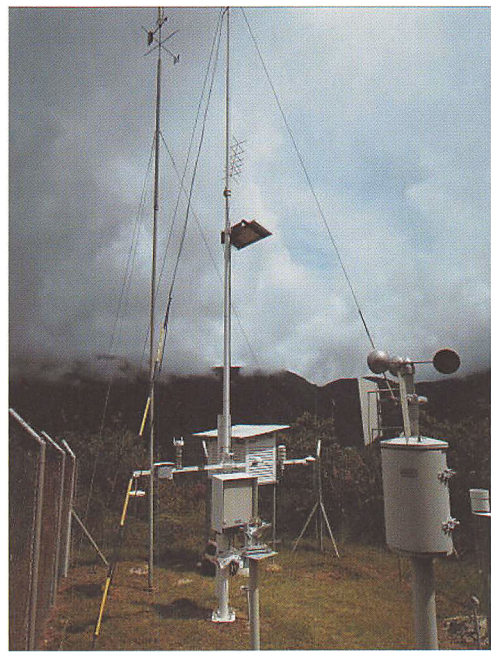
Fig. 13 気象観測ステーション

マチュピチュ遺跡の「見張り小屋」から「インカ橋」に向かう途中の山腹に、気象観測ステーションが設置されており、温度、湿度、雨量、風向、風速、日照量等の計測が継続して行われている (Fig. 13)。

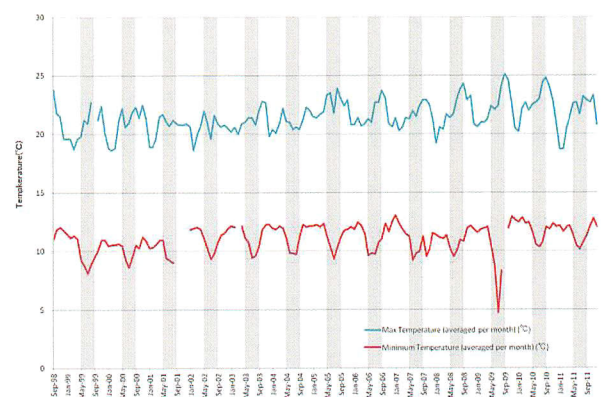
Fig. 14 月の最高気温、最低気温の推移

1998年9月から2013年8月までの月ごとの値から解析を行った。Fig. 14は観測期間中の月最高気温・月最低気温の変化をグラフ化したものである。この地域では、雨期が11月から3月まで、乾期が5月から8月までということだが、雨期に気温差が小さく、乾期に大きくなる傾向があることが確認された。Fig. 15は月平均相対湿度の変化であるが、Fig. 14と同様、雨期・乾期に応じた変化が見られるとともに、ほぼ80%以上と比較的高湿度であることが確認された。

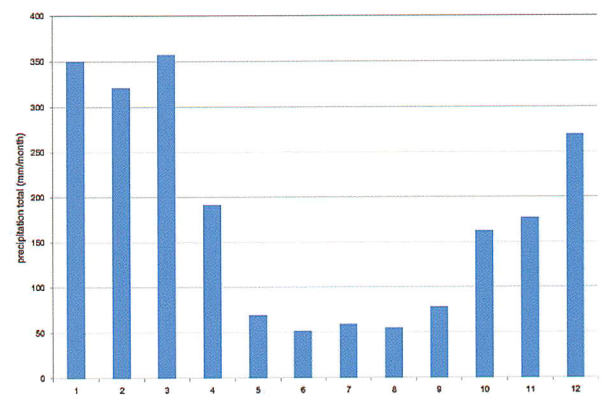
Fig. 16 月毎の降水量

Fig. 16は、各月の合計降水量について観測期間中の平均値を示したものである。観測地点の年間降水量は約2,150 mmと比較的多く、その約70%が雨期に集中することが確認できた。このように、遺跡周辺は比較的高湿度であることが明らかとなったが、これは遺跡が山に囲まれていること、周辺植生の影

響などが理由であると考えられる。また、雨期には多いときで月間降水量が300 mmを超えることが珍しくないが、遺跡やバッファゾーンの斜面崩壊などのリスクがあることが再確認された。

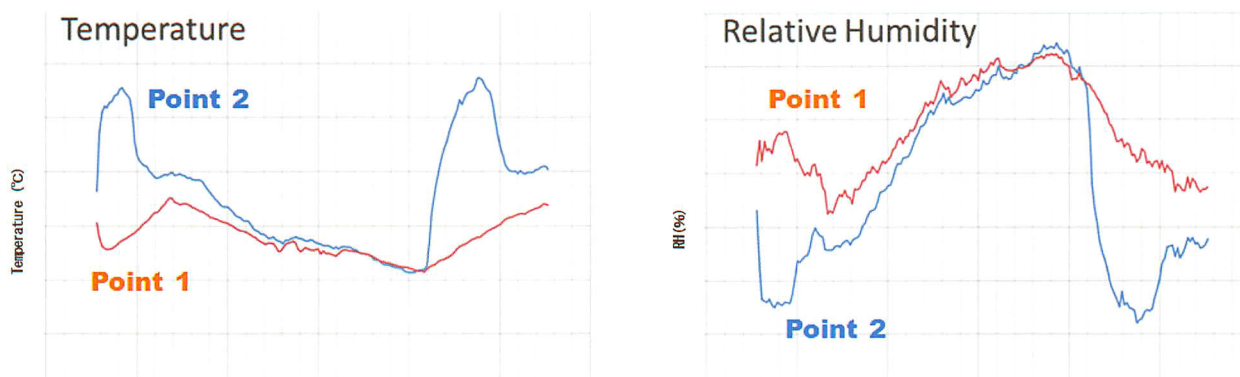
Fig. 17 「太陽の神殿」内の気温と相対湿度

2013年8月に太陽の神殿内で精密な温湿度計測を行った。Fig. 17は直射日光による温度上昇と湿度の変化を確かめるため、太陽の神殿内の2か所で、8月12日の昼から13日の昼まで24時間測定を行った結果である。太陽の神殿周辺は植生など日射を遮るものがないため、直射日光が側壁にあたっているときは30℃以上まで気温が上昇すること、また日射のない夜間については、翌朝まで徐々に気温が低下してゆくこと、日没時は両地点で3℃程度の差があったものが、6時間かけて同じ値へと漸近してゆくことが確認できた。また、相対湿度についても同様の結果が得られた。
