関西大学  
博士学位論文

国有鉄道時代における鉄道事故の研究  
ーヒューマンファクターの視点からー

社会安全研究科

13D7501 吉田 裕

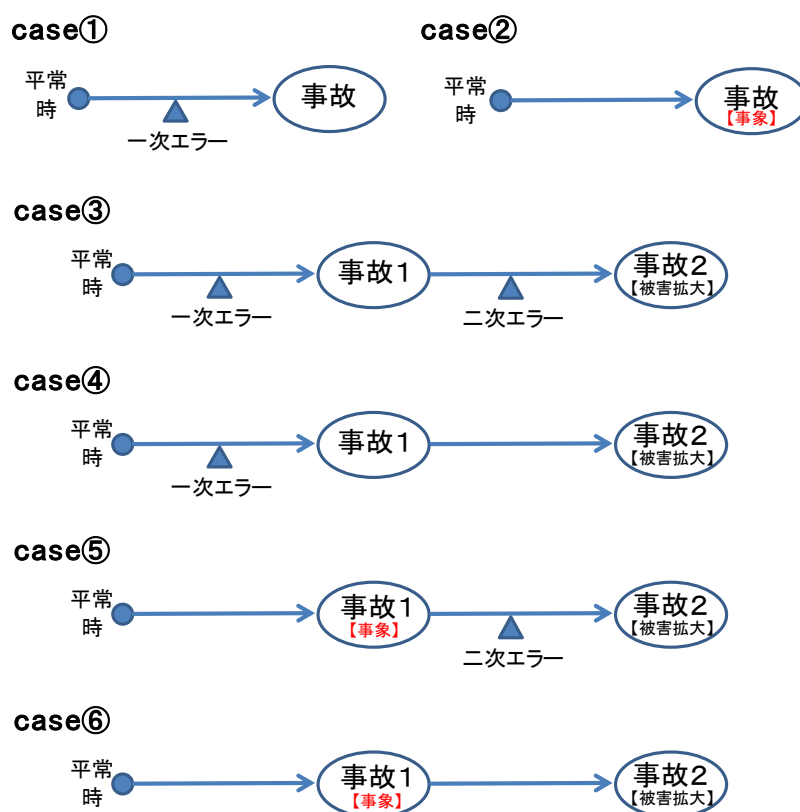
図Ⅱ-4 事故の発生過程

注：事象とは、車両故障、信号機故障、整備不良（競合脱線）、火災、災害（地震、降雨、強風）、踏切支障、爆発など。

ヒューマンエラーに起因した重大事故には、「鉄道職員による取扱い誤り」が作業場面に於いて直接起因したもの（図Ⅱ-4のcase①, ③, ④）もあれば、列車事故や設備あるいは車両故障などといった通常とは異なる事象が発生したあとの対処過程で発生したもの（図Ⅱ-4のcase⑤）もある。本稿では、後者についてもヒューマンエラー分析の対象とする。すなわち、ヒューマンエラーが直接起因したと考えられる「鉄道職員による取扱い誤り」244件と、それ以外の重大事故417件のうち列車事故や設備・車両故障などといった事象が発生した際の対処過程で発生したヒューマンエラーの分析を行う（表Ⅱ-15）。

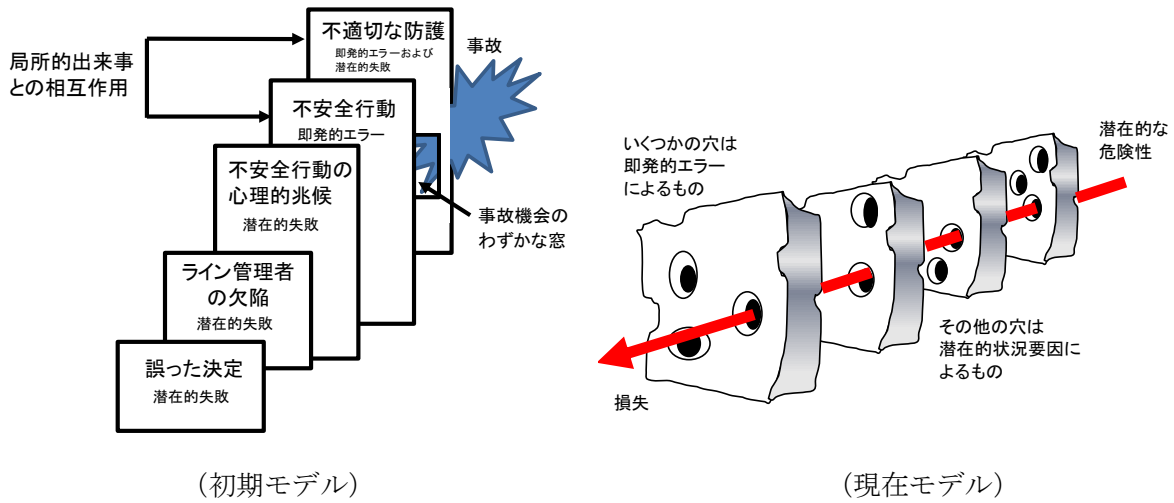
図Ⅱ-14 スイスチーズモデル

現在のスイスチーズモデルが出来上がるまでにモデルは幾度かの変遷を経ており、1980 年代当初はスイスチーズモデルとは呼ばれていなかった。図Ⅱ-14 の左側は初期モデルであるが、複雑なシステムを崩壊させる即発的エラー、すなわち不安全行動と潜在的要因が面で表わされている。後者の潜在的要因は常在病原体であり、近代技術の特性と深く結びついている。現在のスイスチーズモデルでは、このプロトタイプを経て、これらの面に穴のあいたエメンタルチーズに発展している。これらの穴は、不安全行動や潜在的要因により発生し、絶えず場所を移動しながら開閉を繰り返しているが、穴が一行に並んだときに事故への道筋ができるとされる（図Ⅱ-14 の右側）<sup>(95)</sup>。

組織事故は、複雑で高度の技術を駆使したシステムにおいて、幾層もの防護壁を次々と潜り抜けていくことで発生する。それを分かりやすく説明するものとして、良く知られているのがリーズンのスイスチーズモデルである（図Ⅱ-14）<sup>(94)</sup>。

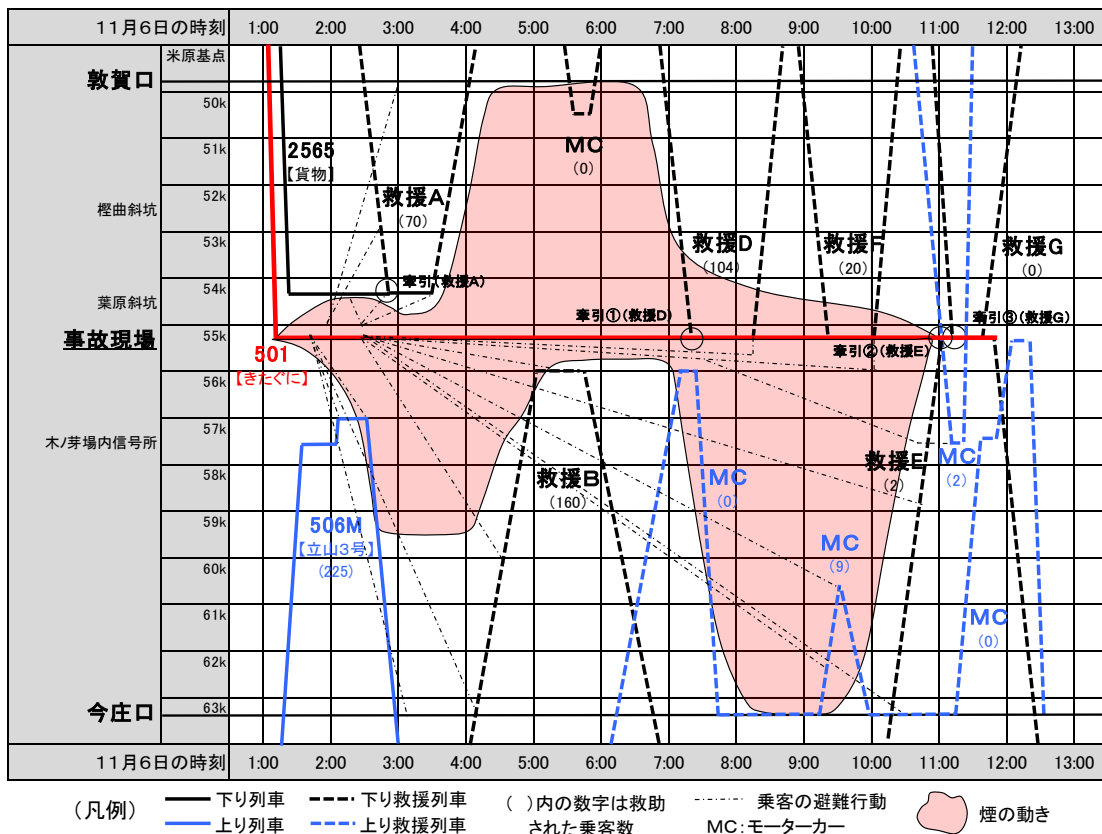
図IV-1 避難行動と救助活動および煙の流動に関する一覧図

ここで、北陸トンネル事故における「避難行動と救助活動および煙の流動に関する一覧図」を図IV-1に示す。本事故では、前部側と後部側とで国鉄職員の配置数や乗客数の相違、煙の動き、救援列車の運行状況などが影響し、被害にも大きな差が見られた。そのため、乗客をいくつかのグループに分類したうえで、分析を行う。
