## VLF を利用した探査法による老朽化法面調査の適用性

## Slope Aging/Deterioration Survey by VLF-EM Method

山本剛 Tsuyoshi YAMAMOTO (国土交通省近畿地方整備局)  
 藤原康正 Yasumasa FUJIWARA ((株)エイト日本技術開発関西支社)  
 楠見晴重 Harushige KUSUMI (関西大学)  
 松岡俊文 Toshifumi MATSUOKA (京都大学大学院工学研究科)

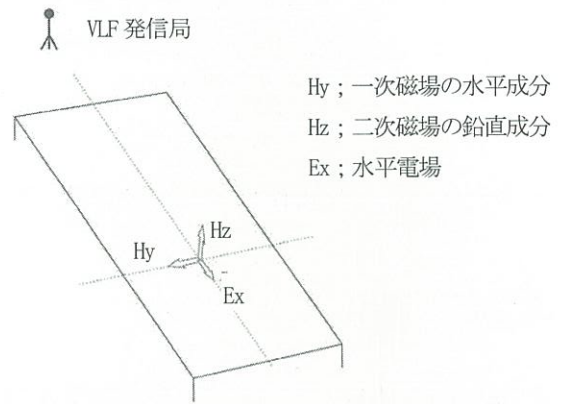
図-2 VLF発信局から遠方での電磁場<sup>6)</sup>

図-2はVLF発信局から遠方での電磁波の概念図である。VLF電波は、VLF発信局から十分に遠方では平面波とみなすことができるが<sup>6)</sup>、地下に異常部（低比抵抗物質）があった場合、2次電流が発生し二次磁場が形成される。

VLF-EM探査は、この水平磁場と同じ位相の鉛直磁場成分および90°位相のずれた成分をアンテナにより測定することにより、地下の異常部を検出する方法である。

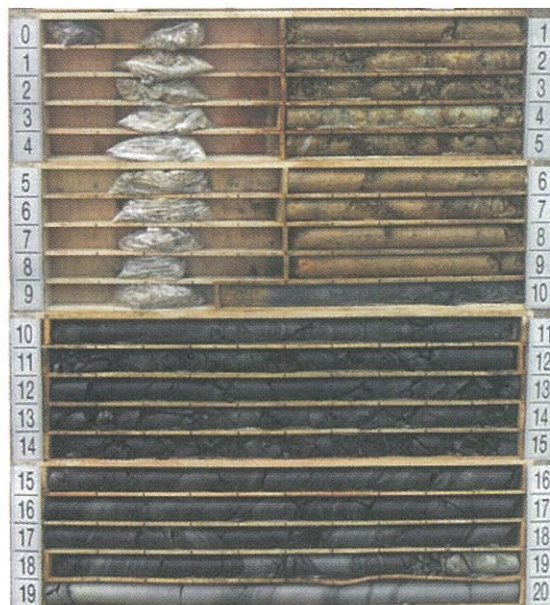
写真-3 ボーリングNo1-1コア状況

ボーリングNo1-1のコアを写真-3に示す。ボーリング地点では、地表から深度9mまでは、標準貫入試験によるN値が50以下で、風化が進行し土砂化している。深度9m以下では、岩片ないしは柱状に採取される硬質な岩盤となっている。深度13~15m間は亀裂が発達しており、破碎質である。市道脇の切り取り面に露出する露頭を写真-4に示す。この露頭では数m程度と思われる風化帯とほぼ均質な頁岩が露出している。地下水位は、無降雨時には深度15m程度の位置に確認されている。

図-11にはボーリングにより確認された風化境界を実線で示している。図-11に示す探査結果では、等価電流密度のコントラストは全体的には弱く、測点30付近から右下に伸びる異常帯のほかには、顕著な異常帯は認められない。VLF-EM探査における等価電流密度のコントラストと異常帯の有無の関係や不均質性について、既往の文献などに統一的な基準値は示されていないが、竜神<sup>9)</sup>では±10%で中程度の異常としており、これに比較すると今回の探査結果は概ね均質な状態にあるものと考えられる。この傾向は、ボーリングコアで見られるほぼ均質な風化状況や市道脇の露頭の風化状況と一致している。

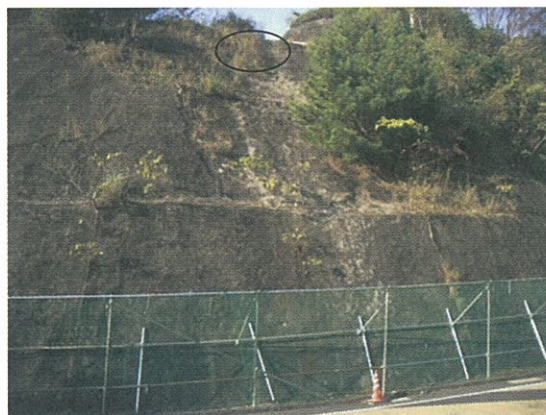
写真-6 法面内でプラス値を示す位置

法面部では、図-11に示す測点番号35付近の地表面付近に等価電流密度がプラス値を示す部分が認められ、異常帯を形成している。ボーリング結果からは法面部は全体に土砂化が進んだ箇所と想定されている。VLF-EM探査で法面部に検出されている異常帯箇所は、写真-6の丸印で囲む範囲にあたる。この近景を写真-7に示すが他の箇所よりモルタル吹付け面に亀裂が多

く、植生が繁茂している。一般的に電磁探査の一種であるVLF-EM探査では周辺より低比抵抗を示す部分が異常帯として検出されることから、法面内のプラス側の値を示す部分は、土砂中でも特に土砂化が進行した部分もしくは含水比が高い部分と推察される。

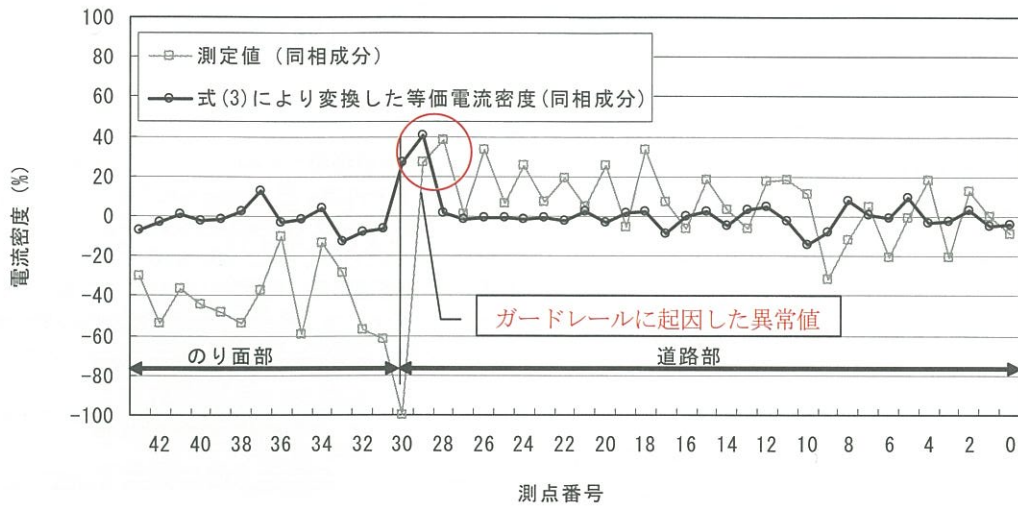
図-10 探査結果 (地表面の測定結果と等価電流密度)

表-1に計測した測定値の一部を示す。図-10は今回の測定結果であり、横軸に測点、縦軸に同相成分の測定値および式(3)による深度1mにおけるフレイザーフィルタ処理後の値を示している。

なお、図-11の測点No30付近の法肩から右下りに見られる強いプラス側の異常帯は、図-10では測点番号30付近のピークに相当しており、良電導体である金属性のガードレールにより生じた異常帯と推定される。VLF-EM探査は電磁探査の一種であるため、地下のケーブル、金属パイプなどの影響を受け、本来の探査目標と異なる部分に影響が大きく出ることであるとされている<sup>6)</sup>。今回のデータ処理では、ガードレールの影響を考慮することなく、測定値をそのままフレイザーフィルタ処理を行って図示したため、ガードレールの影響が顕著に表現される結果となっていると考えられる。また、ガードレールが測点0側に大きく湾曲しているため、ガードレールとの離隔距離が確保できないことから、測点0側がガードレールの影響を大きく受け、深い深度まで異常値が現れ、結果として法肩から右下方向の異常帯として表現されていると考えられる。ガードレールなど金属物のような特異な電導体が測線上に部分的に存在する場合の測定値の処理や図示の方法については
