朝鮮文祖胎室の基礎的考察

A basic study of Taesil (Placenta chamber)
for King Moonjo during the Joseon Dynasty

In this study, I consider the Taesil (Placenta chamber) for King Moonjo during the Joseon Dynasty. First, I propose the plan to reconstruct Moonjo's taesil from the stone material, and I present a investigation of the difference between the real thing and Uigwe (儀軌) painting.

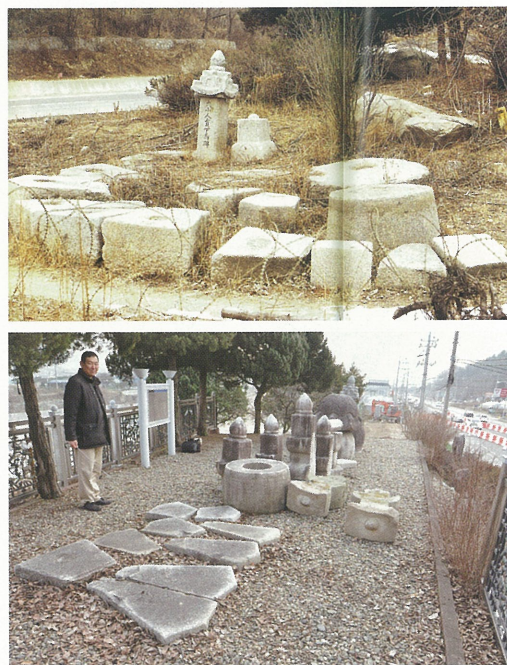
図3 残存石材
(上：『朝鮮の胎室』写真、下：筆者撮影)

文祖胎室の石材は、移転後もかなりの期間放置されていたようであるが、現在は同じ場所に築かれた高台が展示区画として整備され、部材が種類別に並べられている。2000年代前半以前の写真¹²⁾（図3上）と、筆者の調査時の状況（図3下）を比較すると、残存石材には若干の増減があるようである（表1）。写真のみでは種類を特定できない石材もあるが¹³⁾、過去に存在した数点が確認できなかった。これらは盗難に遭ったか、あるいは整備時に移転、もしくは地中に埋められたものと思われる。

番号	儀軌名称 (各様石物)	儀軌記載 個数	以前 調査時	筆者 調査時
1	碑石（標石）	1	1	1
2	亀台石	1	1	1
3	蓋簷石	1	1	1
4	中童石	1	1	1
5	四方石	1	?	1
6	蓮葉柱石	8	?	6
7	蓮葉童子石	8	1	1
8	(横) 竹石	8	1	1
9	隅磚石	8	3	1
10	面磚石	8	4	2
11	隅裳石	8	3	8
12	面裳石	8	1	0
13	瓮石	1	1	1
14	蓋石	1	1?	0

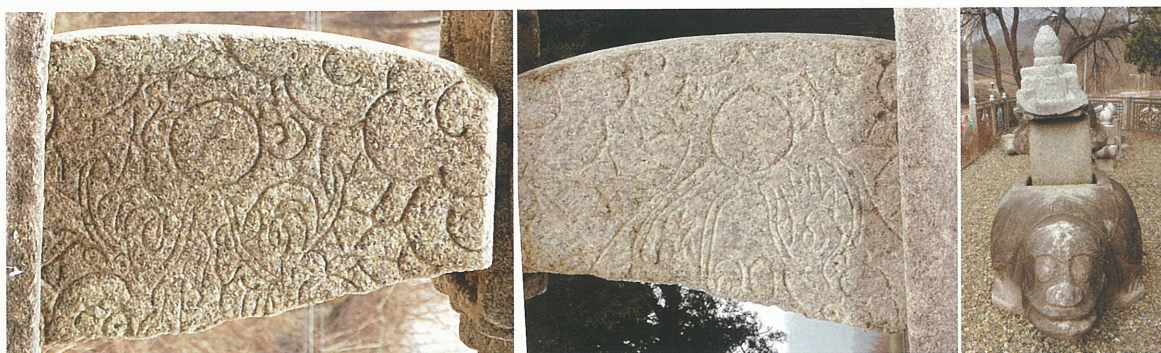
碑石・亀台石：儀軌の図には「標石」とある。文祖の胎室加封碑であり、調査時には亀台石（亀趺）に差し込まれていた（図4）¹⁶⁾。儀軌によれば碑文は「翼宗大王胎室」（碑陽）、「道光十六年三月二十一日建」（碑陰）である。碑首の両面には雲文、そして龍文らしきものが線刻で表現されているが、浮彫で表現された正祖、純祖の碑首に比べると出来は良くない。写真（左、中）の上部は碑石の頂部にあたり、ゆるやかな弧を描く。碑身と一体で製作されたが、下部は現在欠けて失われている。亀台石は亀籠台石とも表記される。いわゆる亀趺である。首が太く長く、顔は角や牙が表現され竜を模していることが分かるが、目鼻が大きく諧謔的な印象を与える。碑座の縁から甲羅を覆う蓮葉は、朝鮮王朝の亀趺に特有の意匠である。

図4 碑首の両面（左、中）、亀台石（右）

最後に指摘しておきたいのが、図と実物の相違である。文祖胎室の亀趺を例にみると、顔の表現、胴と首の比例、亀甲文の数、甲羅を覆う蓮葉、鱗の数など、図と写真が同一のものとは言いがたい。亀がのる台（亀趺と一体）は、図では正八角形に近いが、実物は四足のところに角をつけて辛うじて八角形としている。このように儀軌の図と実物は相違点が多く、儀軌の図は、少なくとも実際の亀趺を模したものとは考えられない。

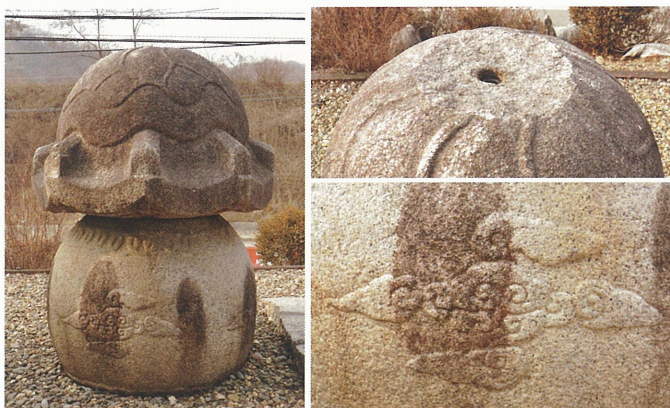
蓋簷石・中童石（図5）：加封された胎室の中心となる石材で、上下に積み上げられる。上の蓋簷石は、頂部から蓮葉が覆い被さるよう表現される。蓮葉の間からは8本の隅棟が外に向かって伸び、その下（裏）には隅木が表現されている。頂部に空けられた穴は、人為的なものと考えられる。類例が太祖の蓋簷石にも見られるが、この上に、宝珠もしくは蓮蕾を模した石材がのせられていたものと思われる。

中童石（下）は、胴部がやや膨らんだ樽形で、四方石の上に置かれる。石の上部と下部には浮彫の鎖状環文がめぐらされ、胴部には「卍形雲文」とも呼ばれる雲文が浮彫で4カ所に配されている。

図5 蓋簷石・中童石と細部

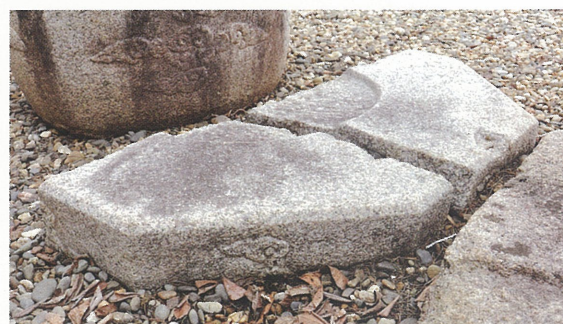
四方石（図6）：全体の半分が、半截された状態で残されている。本来は正八角形で、儀軌の図も同様である。中央には円形に掘り込まれた窪みがあり、この上に中童石が置かれた。四方石の長である四尺（123.8cm）とは、実測値に基づくと、正八角形が内接する（8辺のうち4辺が重なる）四角形の一辺の長さを指すようであるが、四方石という名の由来と、その形状（八角形）との関係については検討が必要である。沈賢容は四方石の平面形態の編年をⅠ期（八角形が中心）→Ⅱ期・Ⅲ基（四角形が中心）→Ⅳ期（八角形）に区分しており¹⁷⁾、文祖の四方石はⅣ期に該当する。

図6 四方石

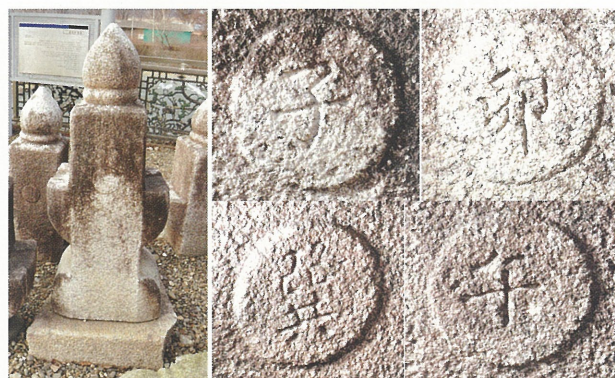
蓮葉柱石（図7）：胎室の欄干を形成する石材で、隅磚石に差し込まれる。実測値は差し込み部の突起を含め127cmで、儀軌の「四尺五寸（139.3cm）」よりも小さい。特徴として、柱の外側に浮彫された円の中に、十二支にかかわる一文字が刻まれている点が挙げられるが、儀軌はそれに触れていない。円は正祖胎室以降登場するが、筆者が文字を確認できたのは文祖胎室のみである。文祖の胎室の後に造られた憲宗胎室の柱石は現在見つかっていないが、文字が入っている可能性がある。

図7 蓮葉柱石（左）、円内の文字（右）

地上に立てられている4坐には、それぞれ「子」「午」「卯」「巽」の文字が確認された。「巽」は辰巳を合わせた文字として用いられ、十二支を8坐しかない柱石に対応させ、8方位としたものであろう。残りの柱石に刻まれた文字は「艮（丑寅）」「坤（未申）」「酉」「乾（戌亥）」と推測される。

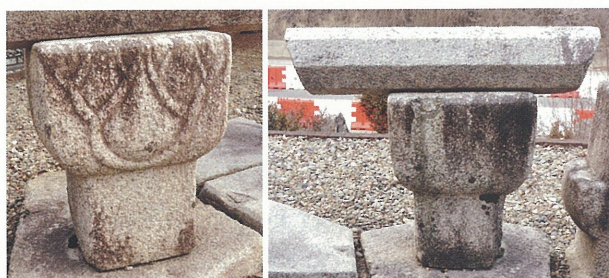
蓮葉童子石・竹石（図8）：胎室の欄干石を形成する石材で、面磚石に差し込まれる。各1坐のみ確認された。外側には蓮葉文が浮彫で表現され、内側は無文である。竹石は欄干の横木の役割を果たす石材で、両端が柱石に、中央は童子石にのせられる。儀軌の図には横竹石とある。断面は八角形をなし、文様はない。長辺は101cmで、儀軌の三尺六寸（111.5cm）より短い。

図8 蓮葉童子石と竹石

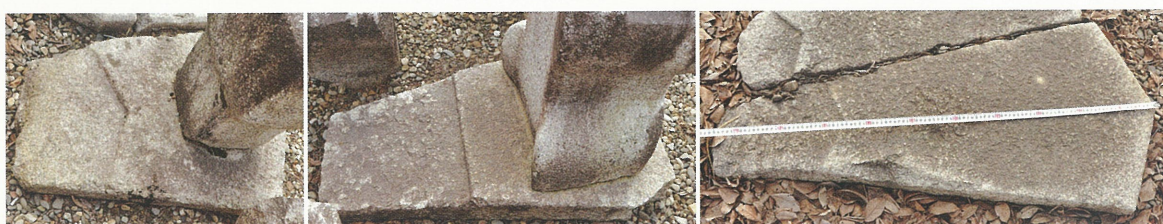
隅磚石・面磚石・隅裳石（図9）：磚石は、胎室の基壇部の外周を形成する石材で、隅磚石8坐と面磚石8坐を交互に配置し、外周を正八角形につくる（図1）。平面形態は、隅磚石が五角形、面磚石は台形をなす。いずれも外周（写真右端）の辺に平行して内部に段差がつけられている。この段に合わせて隅裳石、面裳石が置かれる。

儀軌によると、隅磚石と面磚石は「長三尺五寸（108.4cm）」とあるが、この長とは各石材の長辺を指すものと思われる。写真（左）の長辺は82cm、写真（中）のそれは102cmである。写真（中）はほぼ完形と判断されるため¹⁸⁾、実物は儀軌の寸法より小さかったものと考えられる。また隅磚石と面磚石には、蓮葉柱石を差し込むための穴が空けられている。儀軌には、「穴」に関する記述はないが、図には描き込まれている。

裳石は磚石の上にのせられ、中央に据えられる四方石を支える役割を果たす。完形と思われる隅裳石（写真右）は長辺97cmで、儀軌の「長三尺五寸」より短い。面裳石は実物を発見できなかった。

図9 隅磚石（左）、面磚石（中）隅裳石（右）

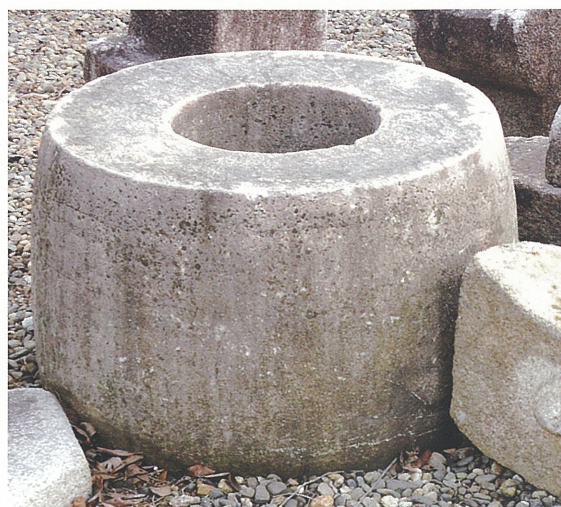
瓮石（図10）：瓮石は、胎を収めた磁器（胎缸）¹⁹⁾を入れる石函で、加封時ではなく、文祖の出生（蔵胎）時に製作され、胎室に埋納された。実測値は縁の幅20cm、穴の直径36cm、地表面からの高50cmである。文祖の蔵胎の記録である『元子阿只氏蔵胎儀軌』（1809年）には「長二尺五寸、囲七尺、中央鑿深一尺三寸五分、円囲三尺九分、穿底孔深一尺一寸五分、囲四寸」とある。「囲」は周長を指し、実測値に基づいた外縁の周長（238.8cm）が大きい。また中央の穴には落葉などが堆積して底を確認できなかったが、

儀軌には「中央鑿深一尺三寸五分（41.8cm）、円囲三尺九分（120.7cm）、穿底孔深一尺一寸五分（35.6cm）、囲四寸（12.38cm）」と直径の異なる二つの穴の存在が記されている。前者は写真の穴を指すものと考えられ、周長は実測値（113.8cm）よりも大きい。一方、後者は周長に基づけば直径約4cmとかなり小さく、前者と後者の深さを足すと瓮石の長（高さ）に一致するため、瓮石は大小二つの穴によって貫通していることが分かる。これは排水の機能や、胎が大地の氣に接するためにとられた措置と考えられる²⁰⁾。

図10 瓮石

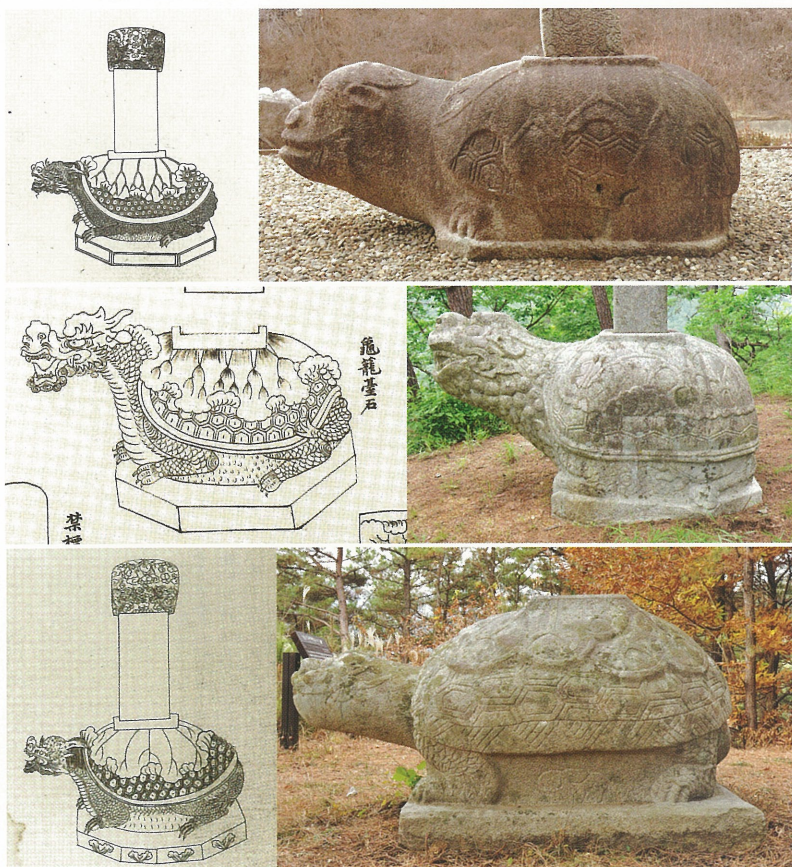
この傾向は、文祖胎室の亀趺以外にもみられる（図13）²⁴⁾。一例として、憲宗の胎室加封碑亀趺の台石は、儀軌の図は明らかに八角形を描いているが、実物

図13 加封碑の図と実物の比較
上から文祖（1836年）、純祖（1806年）、憲宗（1847年）

は四角形であり、また台石に描かれた文様は、実際の亀趺には腹部にある。

こうした差の原因は、製作者（石工）の技術の優劣によるところもあろう²⁵⁾。だがより気になるのは、同一人物の亀趺に対する図と実物よりも、亀趺図同士の方が似ているように思われる点である。儀軌の図は宮中画員によって制作されたと考えられるが、現地においては、胎室加封の風景や製作・使用された物品を記録する画員として、楊州・徳寺の就辛、水原・竜珠寺の慎善という僧が参加していた²⁶⁾。儀軌の亀趺図が、亀趺が製作される前に描かれたのか、あるいは以後であるのかは定かではないが、宮中の画員が現地の亀趺（図）を参考にしなかったということは、実物（現実）よりも以前の儀軌の図（理想）を重視したことを意味するものであろう。
