# 大阪府北部の地震被害の特徴

## Damage Characteristics of 2018 Northern Osaka Earthquake

関西大学 社会安全学部

越山 健治

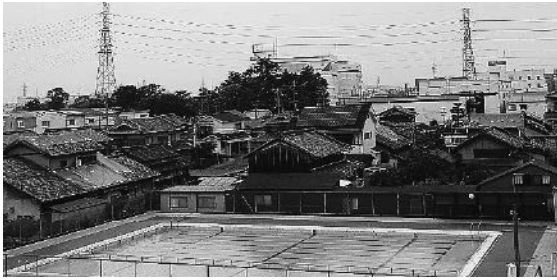
写真1 筆者撮影（2018.6.23）

また一部損壊の多くが瓦屋根被害であったが、主に改修業者不足から修復に非常に時間がかかっている。発災から6ヶ月が経過しても多くの場所で屋根にかかるブルーシートが見られ、被害の収束時期が見通せない事案であった（写真1、2）。
