第4章 漁村における民家調査

——牛深加世浦・真浦地区を事例として——

張 麗山

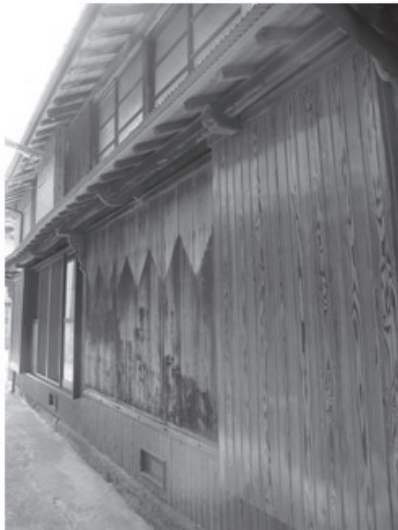
写真1 中二階

加世浦に入るとすぐ気がついたのは、ほとんどの民家が二階建てだったことだ。また、その中に木造で普通の二階建てより低い屋敷がある。それは、すなわち当地独特の漁村民家である中二階の様式だ（写真1）。中二階の由来について、

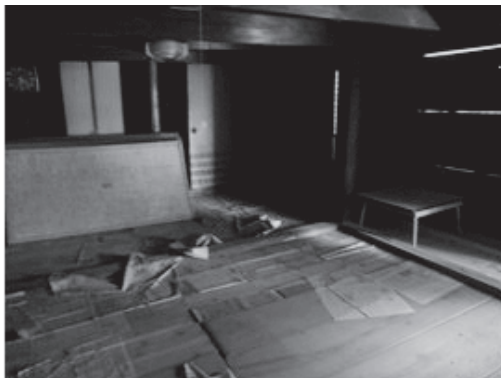
写真2 一階の居間

図2 一階の平面図（推定）

一階は、上がり口の左がトイレ・風呂と炊事場であり、右が座敷と納戸である。台所には竈がなく、ガス用の炊飯器が置いてある。台所と便所の間に二階へと上がる険しい梯子が立ててあった。台所の右側に戸棚が付いている。戸棚の前は広い居間となっていた。居間には何もなく、板が壊れたところもあるため、気をつけずに歩くと、転ぶ恐れがあった。居間の右が座敷である。居間と座敷の間に格子戸があったはずであるが、今は格子戸が全部はずされて座敷のところで積んである。窓を開けていないため、家の中は真っ暗である（写真2、図2）。

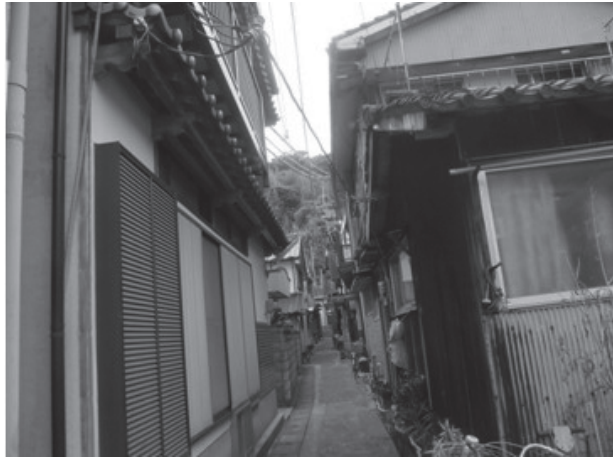
写真6 セドワ

住宅が高密度に立ち並んでいる。セドワは一見、それぞれが生活道路として認識できるものでなく、住宅と住宅の隙間を縫うように分布しているが、その形成化に注目すれば、海に向かいその内部から多くのセドワが伸びていることが特徴的である。⁴⁾

実は、セドワのような路地が、少なくともむかしの中国の江南地方でよく見られた。狭い土地で沢山の住民が住めば、道を狭くして密集的家屋を建てるのは当たり前のことだ。ただし、中国の場合はその路地が青い煉瓦で敷かれ、「小巷」や「里弄」などと呼ばれる。したがって、牛深のセドワを歩くとき、思わず中国のことを思い出した。セドワは、幅が狭いが、風通しがいい⁵⁾。中国の場合は風通しがよくなければ風水がよくないと考えられるので、風通しがいいように工夫する。ところが、牛深の地元の人によれば、当地では事前に風通しがよいうように設計されなかった。つまり、自然に風通しがよくなるのだ。実は加世浦や真浦の地図を見れば、まったくそうであるともいえない。前にも指摘されたように、村落の入り口はすべて意識的に海に向けるように設けられる。それで、強い海風がいつもセドワを通して村落に吹き抜ける。そして、海風だけでなく、裏にある山からの風もある。それらの風がいくつかの角度でセドワに吹き込み、風を流通させるのであろう。

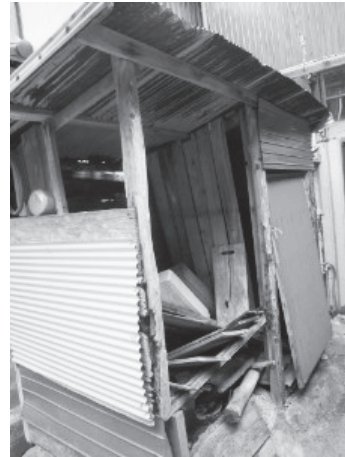
写真8 小屋

そのほかに、屋敷の外にかつての「便所」だと思われる建物がある（写真8）。それらの特徴によって、昔の漁村の生活を大体想像できるであろう。つまり、このあたりは、住宅が密集していて、漁業が盛んであった。多くの漁師たちが朝早く家を離れて、細長いせどわを抜けて海に出た。一方、女性は狭くて素朴な自宅で、忙しく家事をせずに、どこかで他の仕事をしたり、夜に灯りを点けて旦那の帰りを待っていた。

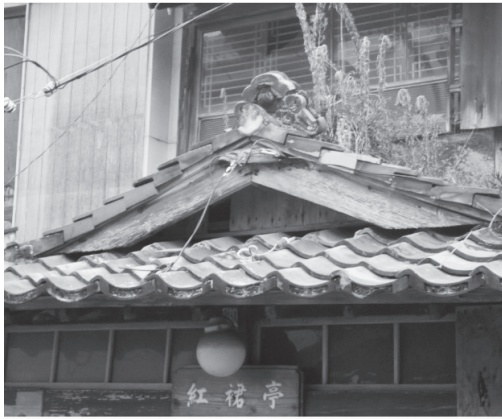
写真9 紅裙亭

紅裙亭は、新銀取り坂の道端にあり、玄関の屋上に豚の頭の姿をしている恵比寿像が飾られている（写真10）。その建物は、上に紹介した中二階より随分広い。ところが、二階建てなのに、中二階の様式が認められる。紅裙亭は昔の置屋で、豊富な資金を持っていたはずだ。だから、中二階の様式を採用するのはやはり台風や海風を防ぐためと推測できよう。紅裙亭と遠くないところに、もっと立派な屋敷があり、

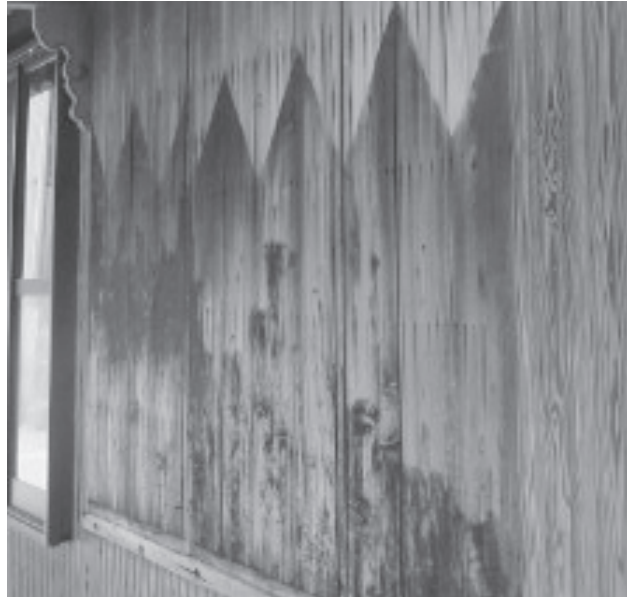
写真11 魔除け模様

ちなみに、加世浦で奇異な模様を飾った板壁が二カ所見付かった(写真11)。「ある大学の先生は、この模様が中国から伝わってきて、魔除けの働きをしていると仰った。」と地元の人と話していた。正直に言うと、筆者は中国において壁でそのような模様の飾りを見たことがない。中国では、古くから鎮宅の模様が確かにあり、それは邪気と魔物などを丸飲む貔貅という神物であった。牛深にある三角形の模様が貔貅の姿を変容したものであるか、あるいは当時の漁民が中国まで商売に行って、直接どこかのもの
